PETER DANIŠOVIČ

## O PRÍČINÁCH PRIETRŽE DUNAJSKEJ HRÁDZE PRI KLÚČOVCI

In June 1965, during the long-lasting flood on the Danube, the left-sided counterflood dam broke at Klúčovec (Danube river-kilometre 1801) and all the lower part of the Great Schütt (Žitný ostrov) in an area of 55 000 ha was overflowed. The cause of the dam breaking from the hydrotechnical point of view is explained by the author. For the final consequence, the dam-base of a small stability against filtration stress was the cause of breaking.

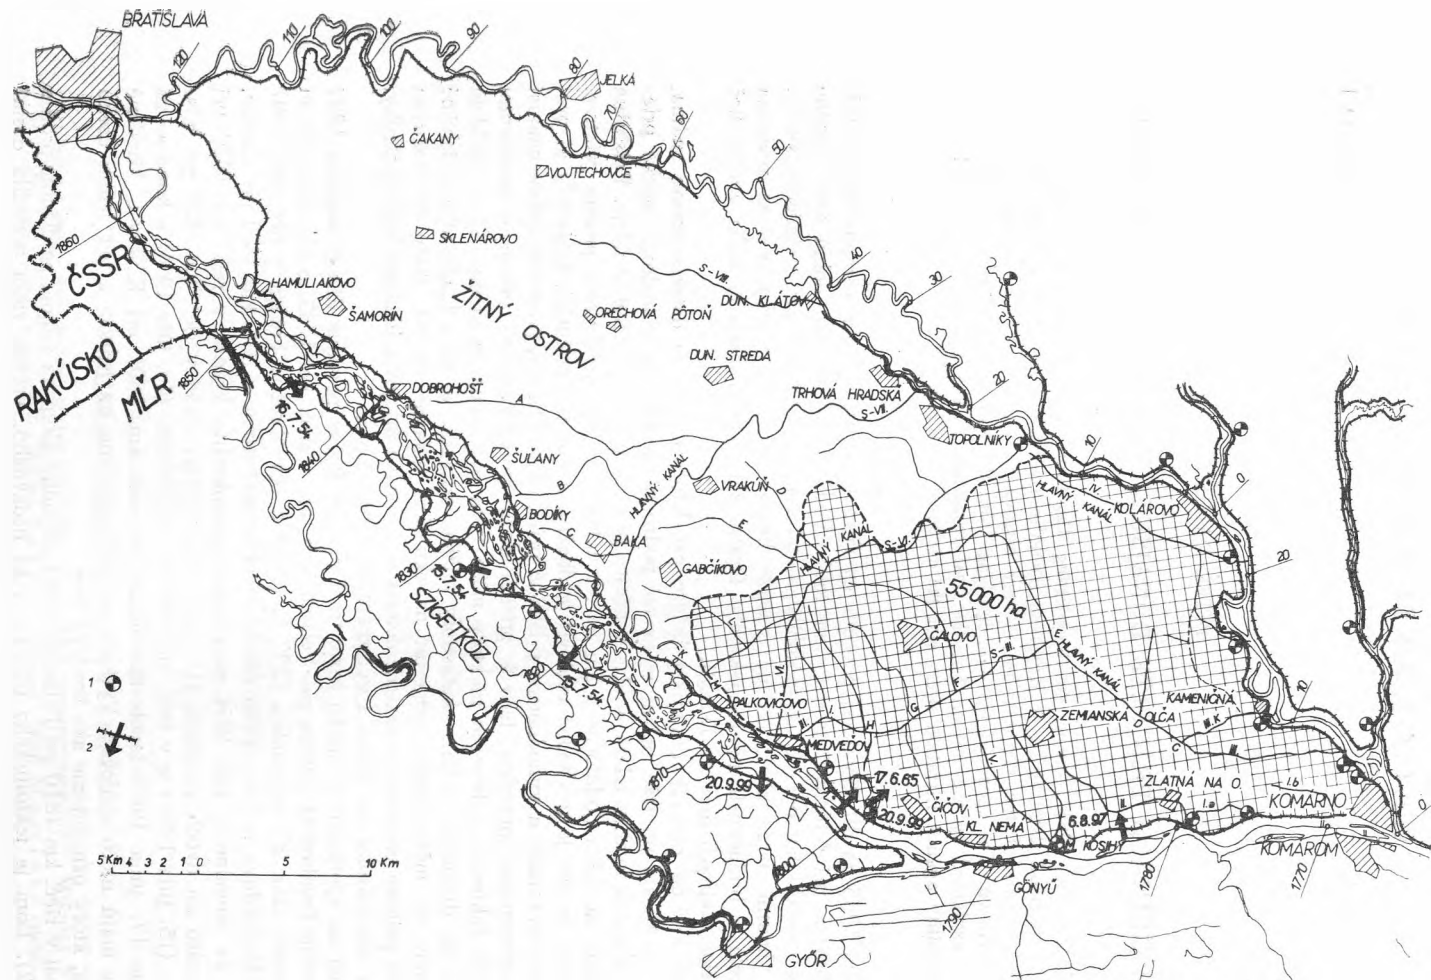
V júni 1965 za dlhotrvajúcej povodne na Dunaji sa pretrhla lavostranná protipovodňová hrádza pri Klúčovci v rieč. km 1801. Voda zaplavila celú dolnú časť Žitného ostrova (55 000 ha, obr. 1) a spôsobila čs. národnému hospodárstvu nesmierne škody. Je nevyhnutné teraz zistiť príčinu prietrže hrádze a urobiť všetko, aby sa podobná katastrofa v budúcnosti už neopakovala. Draho zaplatené skúsenosti treba využiť tiež v projekte vodných diel na Dunaji.

Obr. 1. Prietrže dunajských hrádzi a záplava dolnej časti Žitného ostrova po prietrži ľavostrannej protipovodňovej hrádze pri Klúčovi počas povodne v júni 1965. 1 — čerpacie stanice, 2 — miesta prietrží.

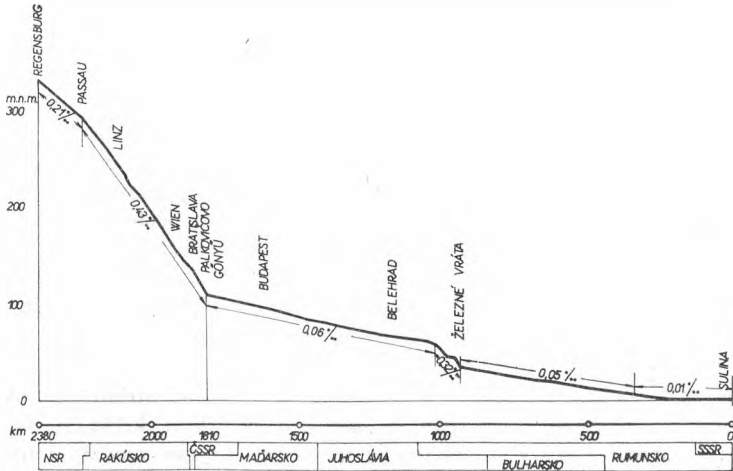
Dunaj v rieč. km 1810 pri Palkovičove má nápadný zlom na svojom pozdĺžnom profile (obr. 2). Lom je tektonického pôvodu, a to nedávneho, pretože rieka nestačila dosiaľ

Obr. 2. Schematický pozdĺžny profil Dunaja.

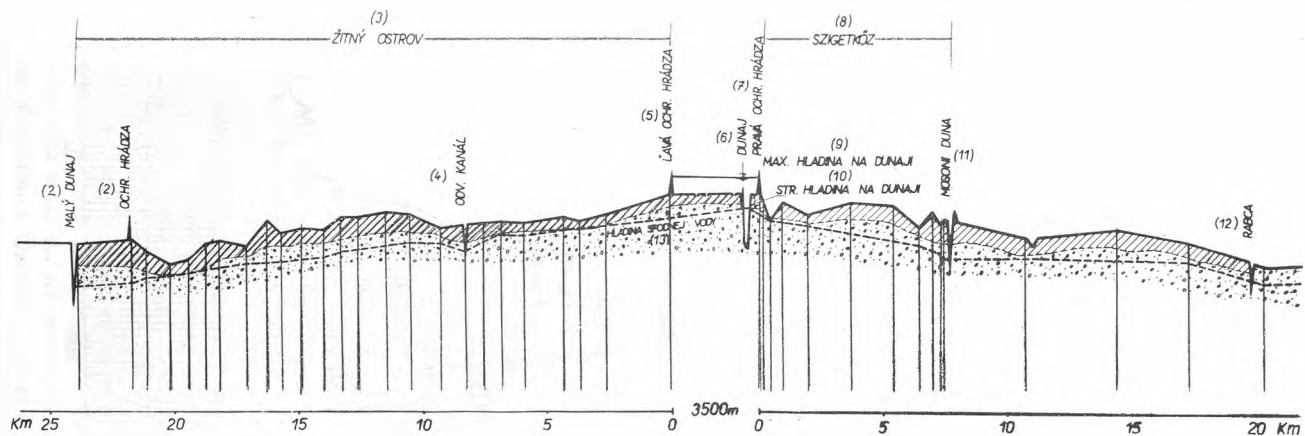
Obr. 3. Údolný priečný profil v rieč. km 1827 Dunaja. 1 — Malý Dunaj, 2 — ochranná hrádza, 3 — Žitný ostrov, 4 — odvodňovací kanál, 5 — ľavá ochranná hrádza, 6 — Dunaj, 7 — pravá ochranná hrádza, 8 — Szigetköz, 9 — maximálna hladina na Dunaji, 10 — stredná hladina na Dunaji, 11 — Mosoni Duna, 12 — Rabca, 13 — hladina spodnej vody

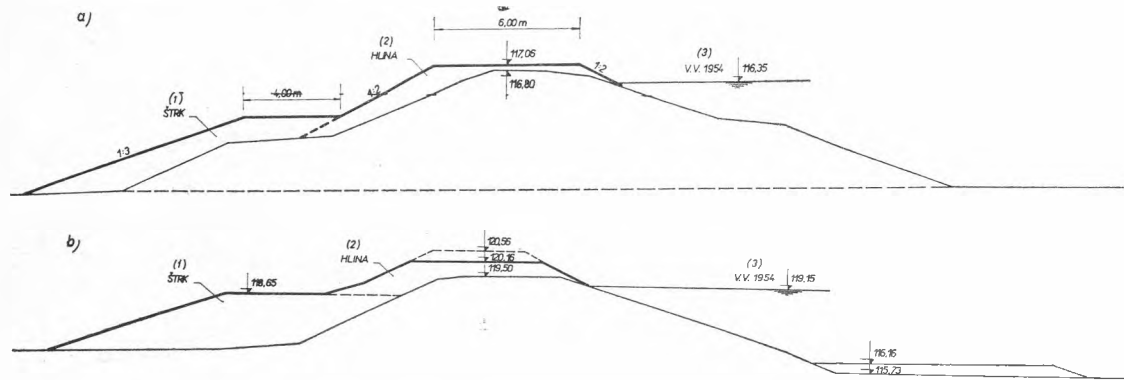
Obr. 4. Charakteristické priečne profily ľavostrannej dunajskej hrádzy po rekonštrukcii v rokoch 1955–1960. a — pri Gabčíkove, b — pri Kľúčovci, 1 — štrk, 2 — hlina, 3 — výška hladiny povodne r. 1954.

Povodeň v júni 1965 ukázala, že opatrenia z rokov 1958—1960 nezabránili prietrži ľavostrannej hrádze, hoci v pôvodnom nezosilnenom stave r. 1954 vydržala nápor povodňového prietoku 10 400 m<sup>3</sup>/s, no r. 1965 napriek značne zosilnenému profilu nevydržala nápor povodne o prietoku 9000 m<sup>3</sup>/s. Vysvetliť si to môžeme len tak, že kulminácia povodne v Bratislave r. 1954 bola síce vyššia (a v profile Klúčovec asi rovnaká), ale jej priebeh bol pomerne krátky oproti povodni r. 1965 (obr. 5). Tu, zrejme, silne zapôsobil faktor času, t. j. dlhé pôsobenie vysokého pretlaku vody. Jedno je isté, že dunajská hrádza pri Klúčovci nebola preliata vysokým vodným stavom v Dunaji, lebo koruna ľavobrežnej hrádze bola aj počas kulminácie povodne asi o 130 cm vyššia ako hladina v Dunaji v tomto mieste. Preliatie hrádze ako možná príčina prietrže sa teda vylučuje, čo potvrdzujú tiež očití svedkovia, ktorí boli na mieste v okamihu pretrhnutia hrádze.

Obwohl der Hochwasserstand im Jahre 1965 an der Stelle bei Klúčovec gleich hoch war wie während des Hochwassers im Jahre 1954 und obwohl der Damm wie in der Abb. 4. veranschaulicht, gestärkt war, kam es trotzdem im Jahre 1965 zum Dammbruch. Die Ursache des Bruches liegt offensichtlich im langen Anhalten des Hochwassers (Abb. 5).

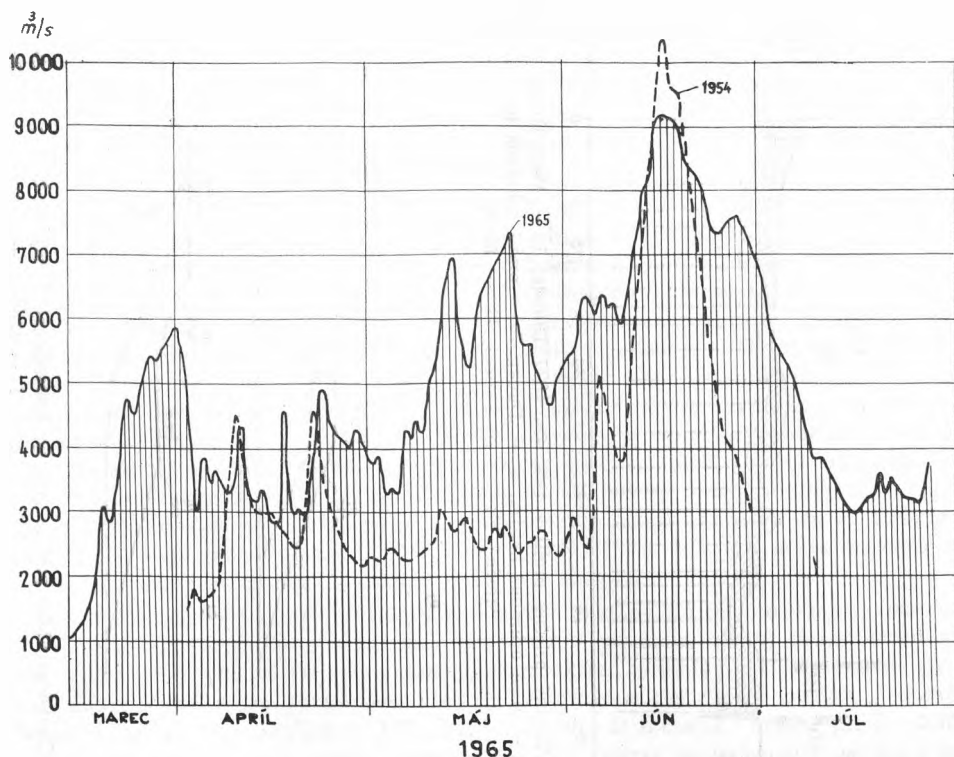
Obr. 5. Chronologická čiara prietoku na Dunaji v profile Bratislava počas povodne r. 1965 a premietnutá čiara povodne r. 1954.

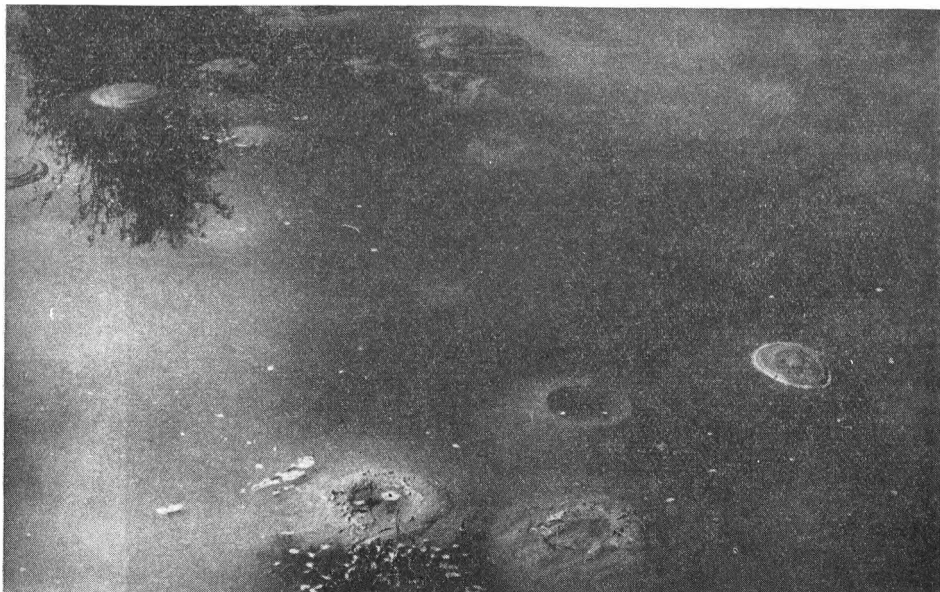
Obr. 6. Drobné vývery za hrádzou s vynášaním jemného piesku — sufózne javy. (Maximálny priemer zrna piesku 1 mm, asi 50 % priemer zrna 0,1–0,25 mm.)

Abb. 6. Kleine Quellen hinter den Damm mit dem Heranführen von feinen Sand — suphöse Erscheinungen (Maximaler Durchmesser des Sandkorns 1 mm, cca 50 % der Sandkörner hat den Durchmesser von 0,1 — 0,25 mm).

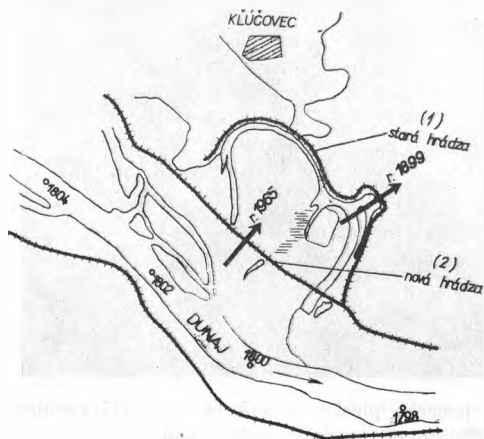
Obr. 7. Meandre bývalých koryt (ramien) Dunaja v okolí prietří ľavostrannej protipovodňovej hrázde pri Klúčovci. 1 — stará hrádza, 2 — nová hrádza.

z Dunaja obdobne ako Malý Dunaj a ktoré obklučovalo kedysi tzv. Čilizköz ako Malý Dunaj tzv. Csallóköz a ktoré ešte v 15. stor. bolo aktívne. Na tomto ramene nad obcou Gabčíkovo bolo niekoľko mlynov. Rameno malo spätné hrádze od zaústenia do Dunaja obdobne, ako to má Váho—Dunaj. Rameno bolo neskoršie odstavené a dnes zbiera už len priesakové vody na úseku Baka—Kľúčovec. Pri ústí potoka do Dunaja pri Kľúčovci sa vytvorila široká vodná plocha, v ktorej sedimentovali jemné nánosy a vytvárali bahniškú. Cez tieto bývalé bahniškú prechádza teraz lavo-brežná dunajská hrádza.

Abb. 7. Meander ehemaliger Flussbetten (Arme) der Donau in der Umgebung der Schutzdammbrüche bei Klúčovec. 1 — alter Damm, 2 — neuer Damm.

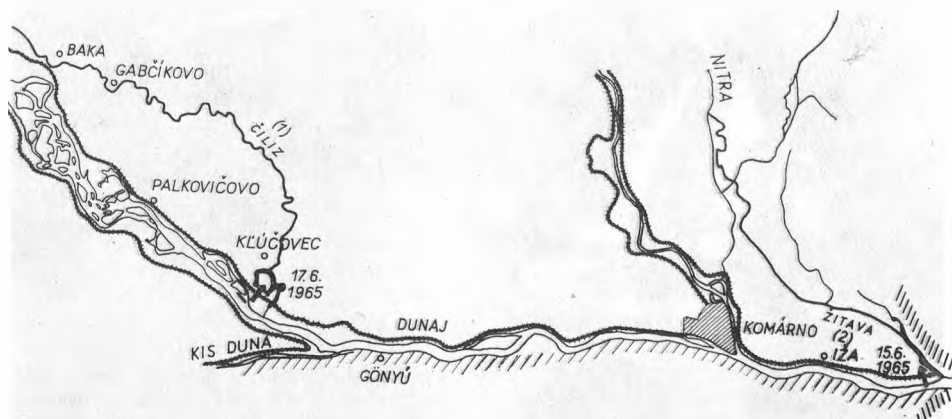
Obdobná situácia je pri Patinciach. V týchto miestach zaúšťovala do Dunaja stará Žitava (obr. 8) s Nitrou a možno kedysi aj s Váhom a zo starého ústia tu ostali široké vodné plochy a rozsiahle bahniškú. Trasa lavostrannej hrádze prechádza cez toto zanešené ústie starej Žitavy, ktorá zaúšťovala do Dunaja po okraji vyvýšeného územia na začiatku úseku, kde Dunaj začína pretekať v zúženom údolí. Pri striedaní hydrologických cyklov striedali sa tu tiež sedimentačné cykly. Boli obdobia, keď v ústí Žitavy vodný prúd vytváral hlboké koryto s hrubozrnnou dnovou dlažbou a zasa obdobia, keď sa na to miesto usadzovali jemné a bahnité nánosy a vznikali rozsiahle močiare.

Z tohto hľadiska zaúšťovacie trate Čilizkeho potoka a starej Žitavy ukazujú sa ako najslabšie miesta lavostrannej dunajskej hrádze, ktoré mohli predurčiť budúcu pohromu hrádzí na týchto miestach.

Obr. 8. Zaústenie dvoch starých prítokov. (1 — Čilizký potok, bývalé rameno Dunaja, aktívne ešte v 15. stor., 2 — stará Žitava s Nitrou a možno kedysi aj s Váhom.)

Zwei Tage vor dem Dammbruch bei Klúčovec wurde der Donaudamm bei Patince durchbrochen. Die Durchbrüche haben sich an ähnlichen Lokalitäten abgespielt — an Stellen ehemaliger Mündungen von Nebenflüssen (Čilizký Potok, Žitava — Abb. 8).

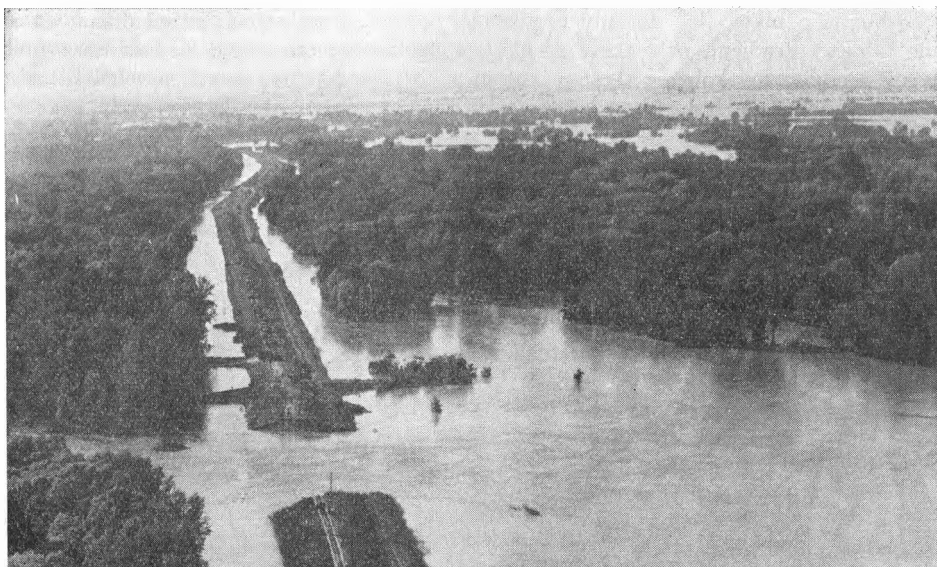
Obr. 9. Prietrž ľavostrannej dunajskej hrádze pri Klúčovci. Foto ČTK.

z prietrže hrádze pri Klúčovci počas povodne r. 1965 vidieť, ako predpolie hrádze je zarastené vysokými stromami. Nech sa nebezpečná priesaková dráha vytvorila akýmkoľvek spôsobom, v konečnom dôsledku príčinou prietrže hrádze bolo nestabilné podložie na filtračné namáhanie.

Abb. 9. Durchbruch des linken Donaudammes bei Klúčovec.
