JÁN HARČÁR<sup>1</sup>.**ABRÁZIA PO OBVODE VODNEJ NÁDRŽE DOMAŠA V NÍZKYCH  
BESKYDÁCH**

Ján Harčár: Abrasion along the Fringes of the Water Reservoir Domaša in the Nízke Beskydy Mts. Geogr. Čas. 38, 1986, 4; 3 maps, 5 figs, 3 tables, 26 refs.

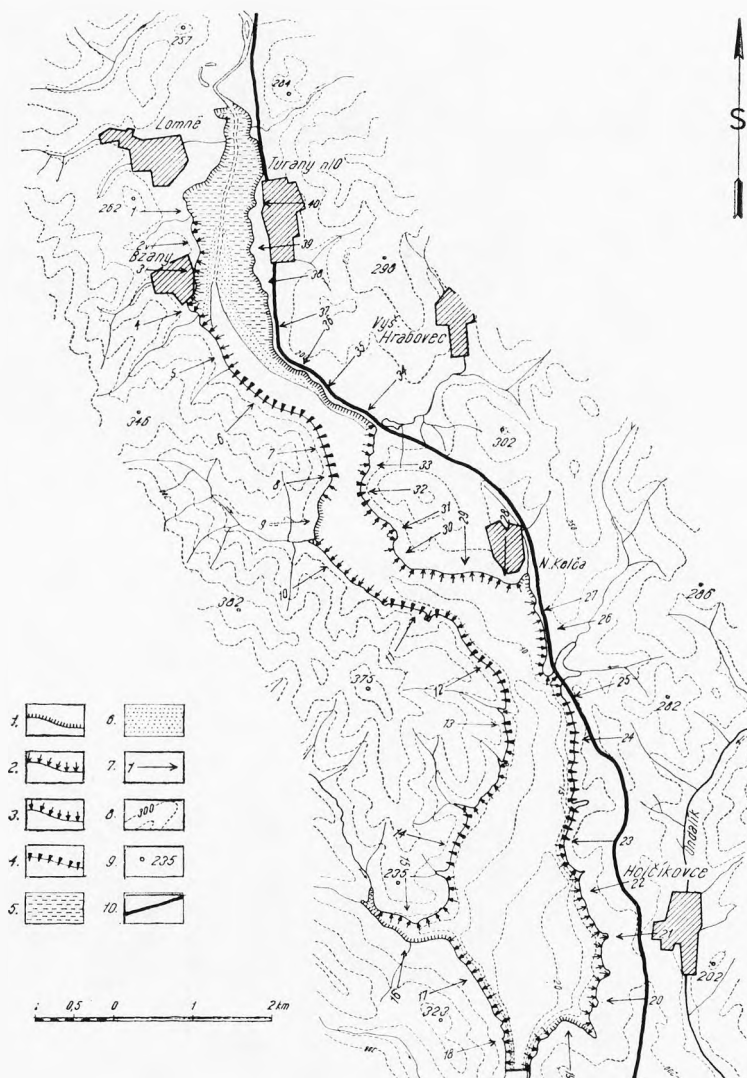
Mapa 3. Mapa brehovej abrázie po obvode vodnej nádrže Domaša

Z uvedeného možno si vytvoriť obraz o charaktere krajiny v priestore nádrže. V ďalšom sa pokúsime podať charakteristiku abrázie brehov po obvode nádrže, poukázať na faktory, ktoré ju podmieňujú a na záver sa pokúsim navrhnúť spôsoby ochrany alebo aspoň zmiernenia jej účinkov (mapa 3, tab. 1).

Popri komplexnom geomorfologickom výskume celého povodia Ondavy v Nízkych Beskydách sme skúmali aj podmienky a príčiny abrázie po obvode vodnej nádrže Domaša. Na základe tohto výskumu sme určili 4 stupne intenzity abrázie.

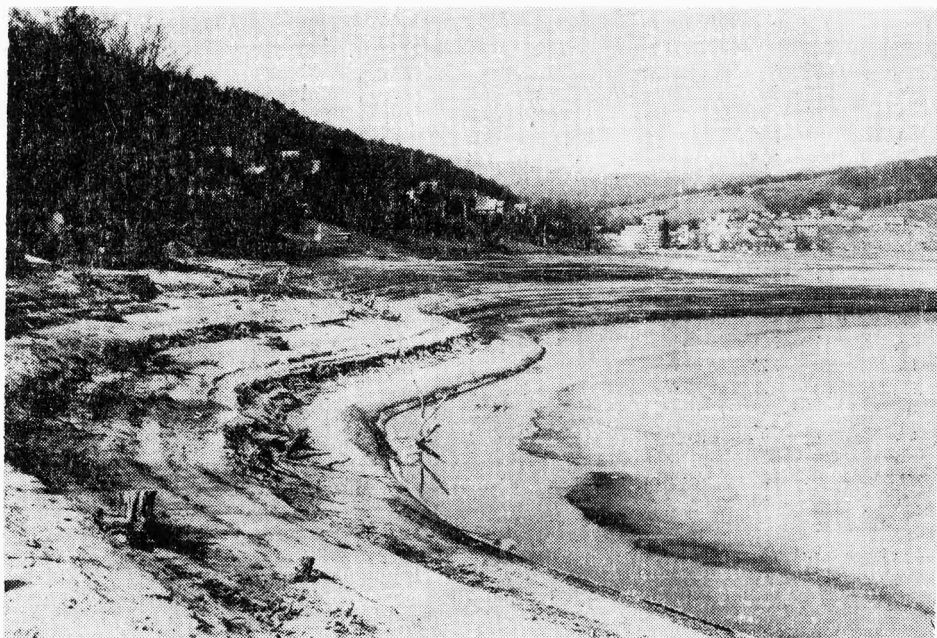
Holčikovce a Poľany. V týchto centrách sú vytvorené väčšinou už prirodzené priaznivé podmienky — osady sú v zálivoch, po obvode ktorých sú veľmi mierne stráně. Avšak hlavnou príčinou je úprava pláží tak, že abrázia je minimálna. Treba pripomenúť, že podmienky pre abráziu, najmä charakter podložia, ktoré tvoria kvartérne hlinité alebo piesčité sedimenty, sú tu veľmi priaznivé (obr. 1).

Obr. 1. Brehová abrázia na pravej strane Domaše južne od Valkova. Abrázne terasy vytvorené etapovitým poklesom hladiny. Vpravo suché dno nádrže a nové koryto Ondavy.

Рис. 1 Береговая абразия на правом берегу Домаши южнее Валкова. Абразионные террасы, образованные в результате поэтапного понижения уровня воды. Вправо сухое дно водохранилища и новое русло Ондавы.

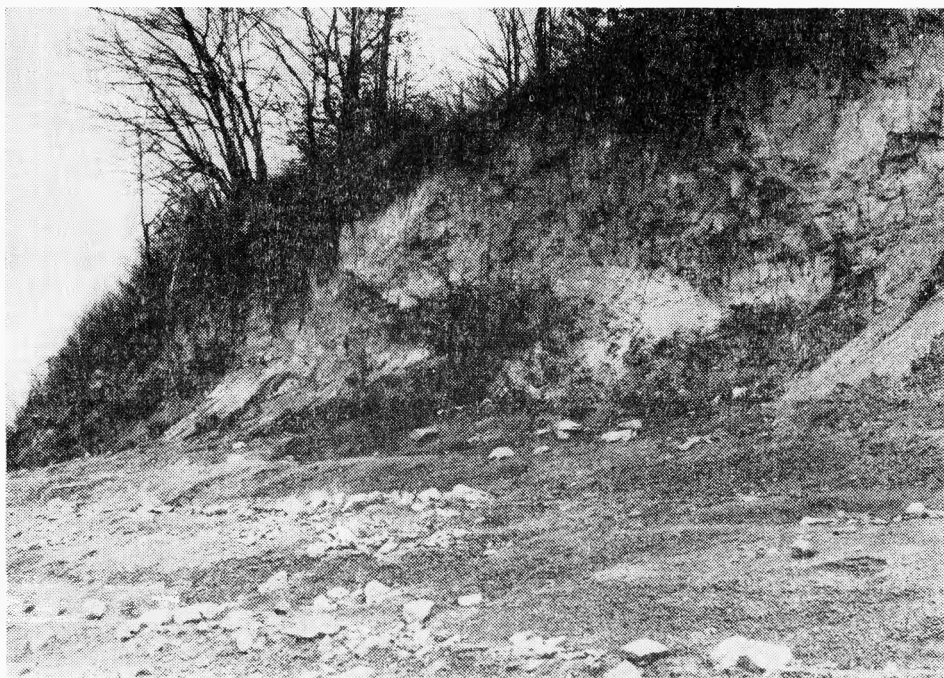
Obr. 2. Intenzívna abrázia brehu pokrytého delúviám a sprášami na ľavej strane Domaše, južne od Turian n/Ondavou.

Рис. 2 Интенсивная абразия берега, образованного делювиальными отложениями и лессом на левом берегу Домаши южнее населенного пункта Турани-над-Ондавоу.

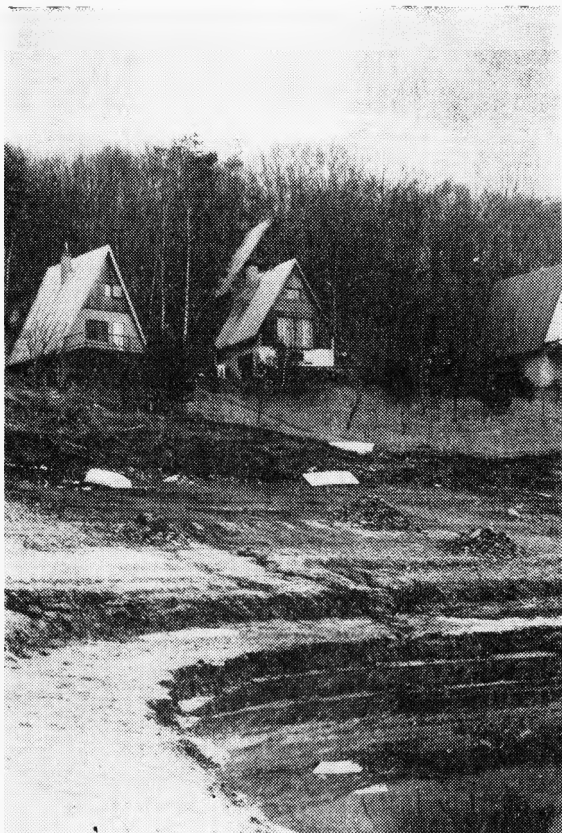
nastávajú aj na pravej strane nádrže južne od Valkova a severne od Dobrej. Na druhej strane mnohé chaty sú situované do bezprostrednej blízkosti intenzívne abrazovaného brehu, čím nastáva podmieľanie až porušovanie základov (obr. 4).

Obr. 4. Brehová abrázia v delúviách s typickými teraskami. V pozadí plytké zosuny vyvolané abráziou, ohrozujúce chatovú zástavbu.

Рис. 4 Береговая абразия в делювиальных отложениях с типичными террасками. На заднем плане мелкие оползни, вызываемые абразией, подвергающие опасности дачную застройку.

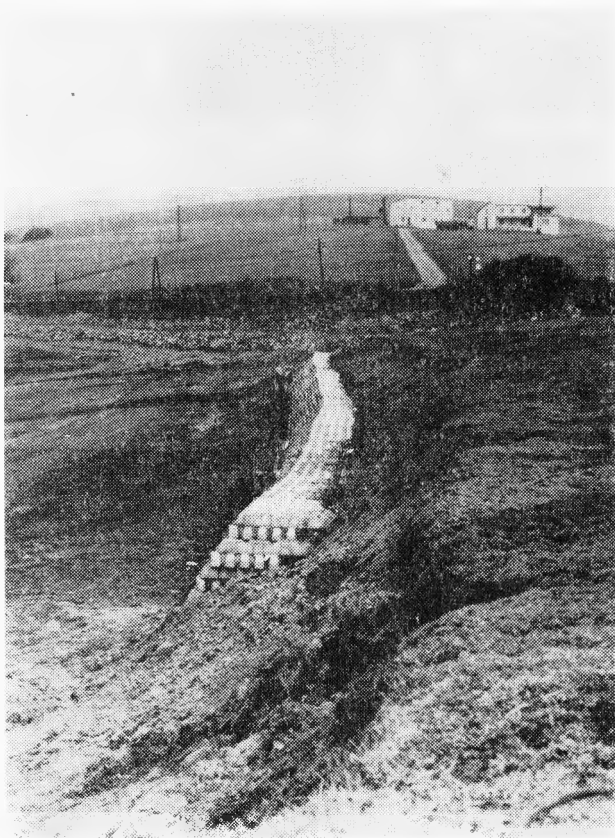
Obr. 5. Výstavba protiabráznych zariadení južne od Turian nad Ondavou.

Рис. 5 Строительство противиабразионных сооружений южнее населенного пункта Турани-над-Ондавоу.

koviec] odvodňovanie, atď. Negatívny vplyv má však oveľa výraznejšie prejavy. K nim patrí už spomínané nevhodné zakladanie chát, prístupov k nim, narušenie vegetačného krytu, nesprávne odvodňovanie, nesprávne výkopy základov a pod. Veľmi nežiadúcim javom je najmä výstavba chát v bezprostrednej blízkosti intenzívne abradovaných brehov, čím sa narušastabilita brehov a následne základy chát a ich potenciálna deštrukcia. Sanácia takto postihnutých objektov si vyžaduje neúmerne vysoké náklady a nové zásahy do vývoja pobrežného profilu.
