RUDOLF MIDRIAK

ERÓZIA PÔDY NA ÚZEMÍ POŠKODZOVANOM MAGNEZITOVÝMI EXHALÁTMI V ŤAHANOVCIACH (VÝCHODNÉ SLOVENSKO)

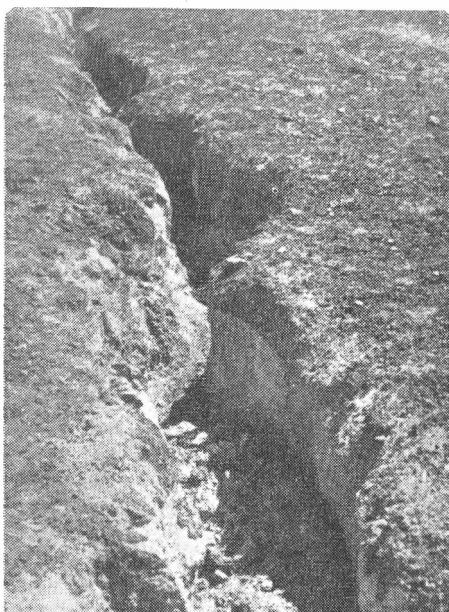
Obr. 1. Úzka meandrovitá ryha, zahĺbená v podloží neogénnych tufítov. (Foto R. Midriak.)

Fig. 1. The narrow meander rill incised into the Neogene tufaceous bedrock.

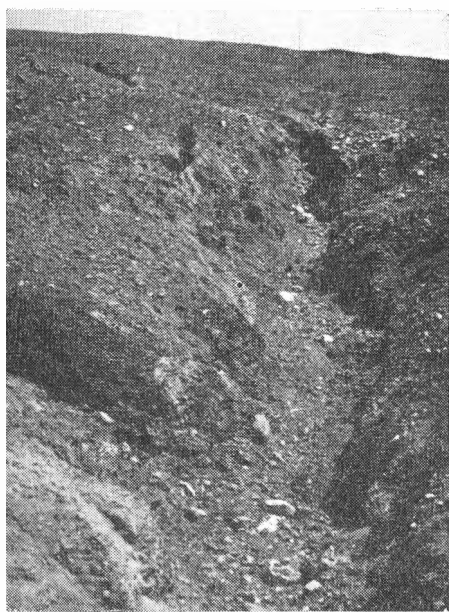
Obr. 2. Vetvenie erózne ryhy typu výmoľa v košickej štrkovitej formácii. Okolie ryhy poškodené plošnou eróziou. (Foto R. Midriak.)

Fig. 2. A ramification of the erosive furrow that has been formed in the Košice's pebbles sedimentary formation. Area neighbourhood the furrow is affected by sheet erosion.

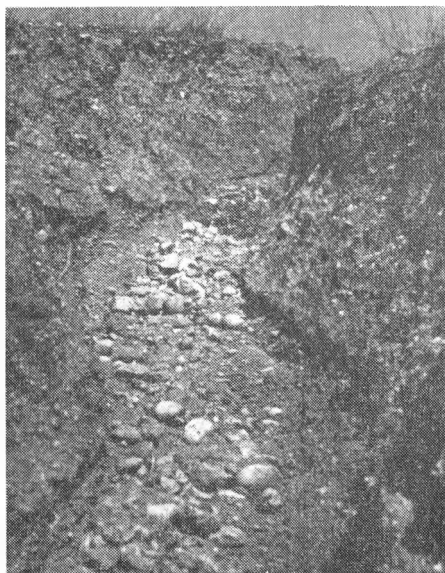
Obr. 3. Detailný pohľad na steny a dno rozmernejšieho výmoľa s tvorbou štrkových nánosov na dne. (Foto R. Midriak.)

Fig. 3. Detail off walls and bottom of the gully where coarse pebbles are deposited.

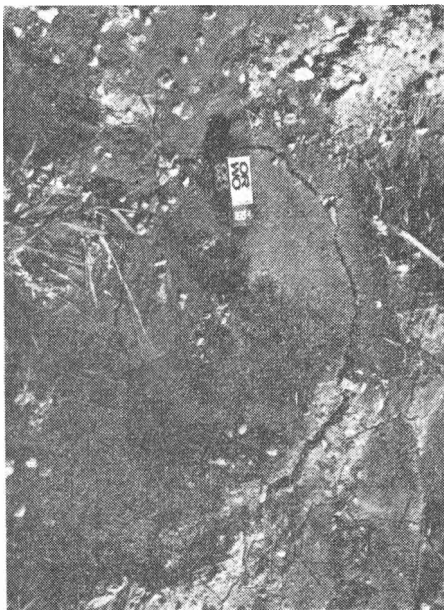
Obr. 4. Po preschnutí, povrchu pôdy so zliatou prašnou štruktúrou sa vytvárajú hojné výsušné trhliny. Pôda je po hlbokjej orbe. (Foto R. Midriak.)

Fig. 4. Desiccate-cracks were created on the surface of ground in the period of drought. The ground is after a deep-ploughing.
