# GEOGRAFICKÝ ČASOPIS

## DEŠTRUKCIA PETRŽALKY V 2. POLOVICI 18. STOROČIA LATERÁLNOU ERÓZIOU DUNAJA

Peter Pišút: Destruction of Petržalka by the lateral erosion of the Danube in the 2nd half of the 18th century. Geogr. čas., 45, 1993, 1., 6 figs., 7 refs.

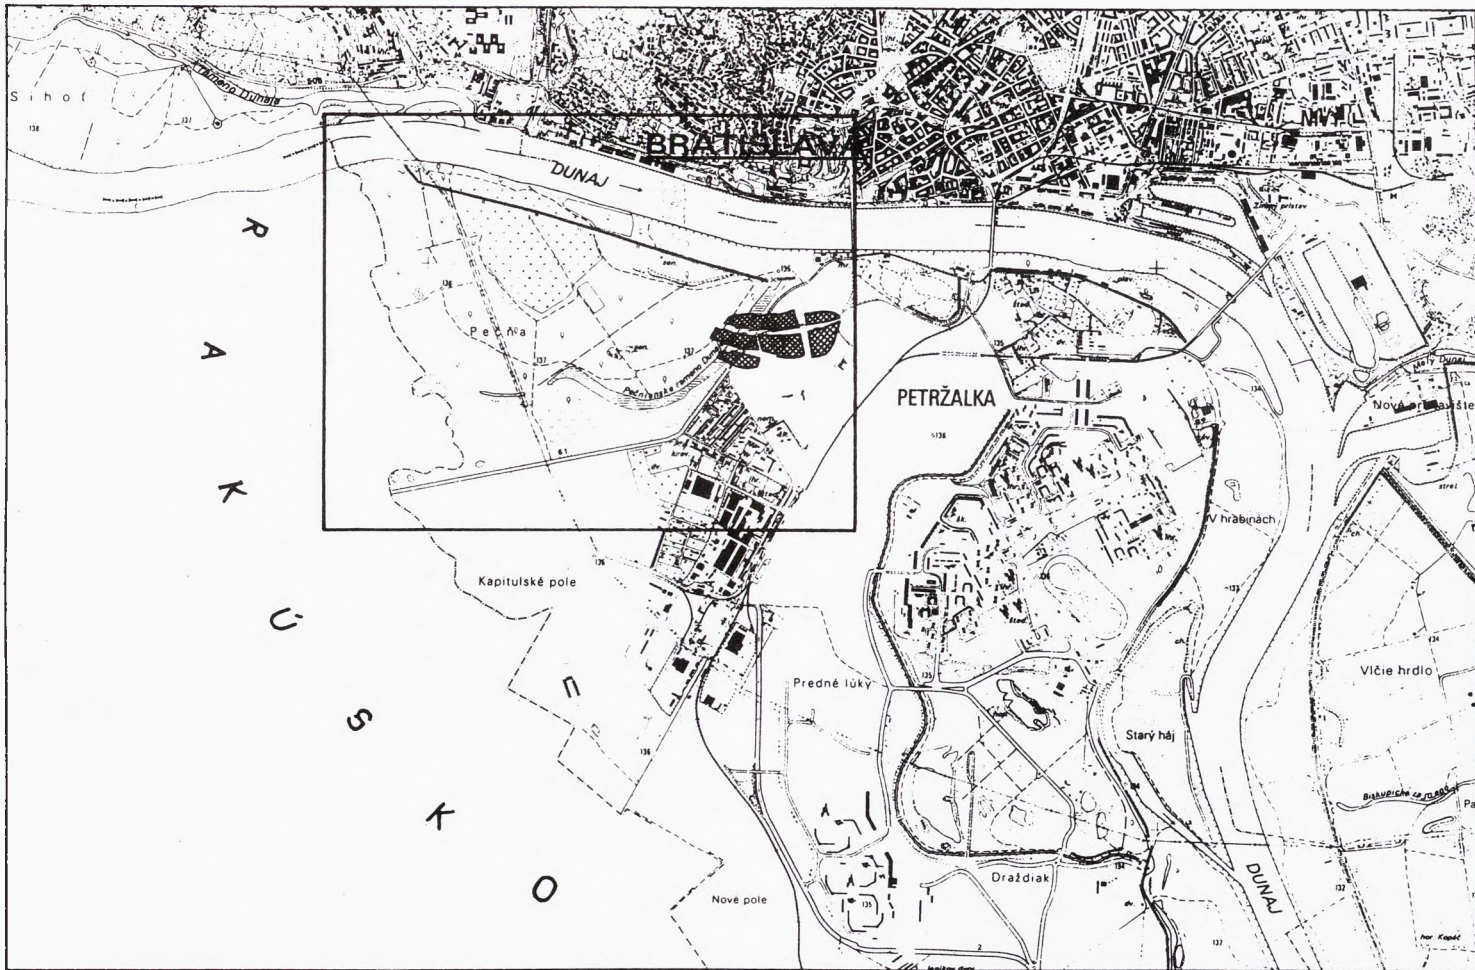
Fig. 1. Localization of the territory described in the article, double hatching depicts the village of Petržalka in the 18th century. In the frame the territory documented by the Figs. 2, 4, 5 and 6.

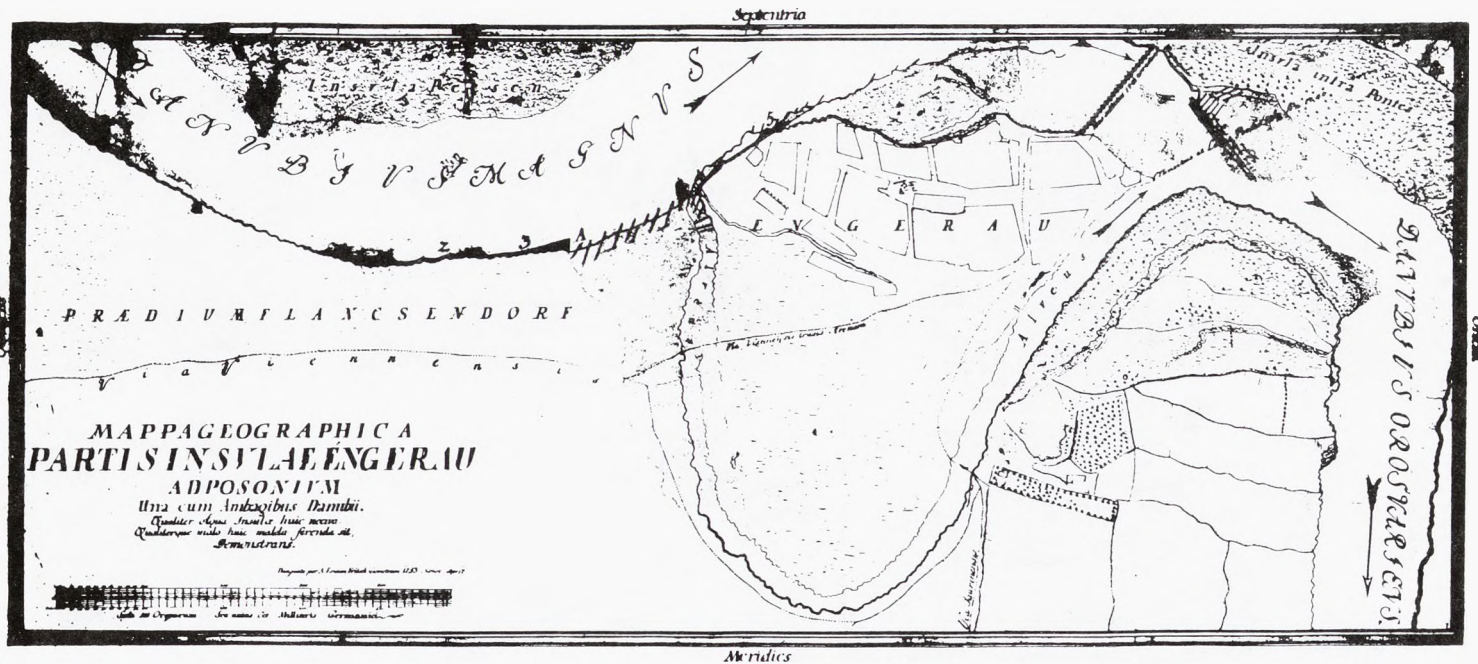
Obr. 2. Petržalka ohrožená eróziou Dunaja, ešte s pôvodným pôdorysom a kostolom v strede vtedajšej zástavby, na mape Andreja Erika Fritscha z apríla roku 1753.

Pri vizuálnom porovnávaní najstarších zákresov obce ma upútala poloha kostola, ako pevného a v teréne dobre identifikovateľného bodu, a to najmä vzhľadom na celkový pôdorys obce. Pokiaľ totiž v r. 1753 (podľa viacerých máp A. E. Fritscha) stojí kostol na hlavnej ulici v centrálnej časti obce (obr. 2), na jeho mape z januára r. 1774 a na ostatných mladších mapách (napr. z rokov 1779, 1782, 1820...atď.) je lokalizovaný už na západnom okraji obce, bezprostredne pri brehu Pečenského ramena. Keďže medzi spomínanými zákresmi je časový rozdiel iba 21 rokov, a evidentne muselo ísť o jednu a tú istú stavbu, nemožno rozpor v polohe kostola zdôvodniť jeho premiestnením, resp. znovuvýstavbou (v mne dostupných historických údajoch o Petržalke z toho obdobia podobné údaje nie sú). Naopak, jeho poloha vzhľadom na najstaršiu zástavbu skôr nasvedčovala tomu, že sa na západnej strane obec zmenšila, a to vplyvom erózie dunajského toku.

Explanation is related to the global development of the Danube channel in Bratislava in the 18th century. As a matter of fact, in 1753 Danube flew along the western border of old Petržalka in its close neighbourhood (Fig. 2). As Petržalka was situated in a concave side of a giant meander that shifted to the East, down the stream, it started to be threatened by the river erosion. The danger of the erosion disappeared only in 1771, when after the great flood, the Danube changed its channel and started to flow in a new, (the present) channel below the castle hill. The former branch conserved as the Pečenské rameno Branch, today completely silted up. The state of the side arm and Petržalka in 1870 is shown in Fig. 5

Fig. 2. Petržalka as threatened by the erosion of the Danube with the original ground plan and the church in the middle of the former building coverage, on the map of Andrej Erik Fritsch of April 1753.

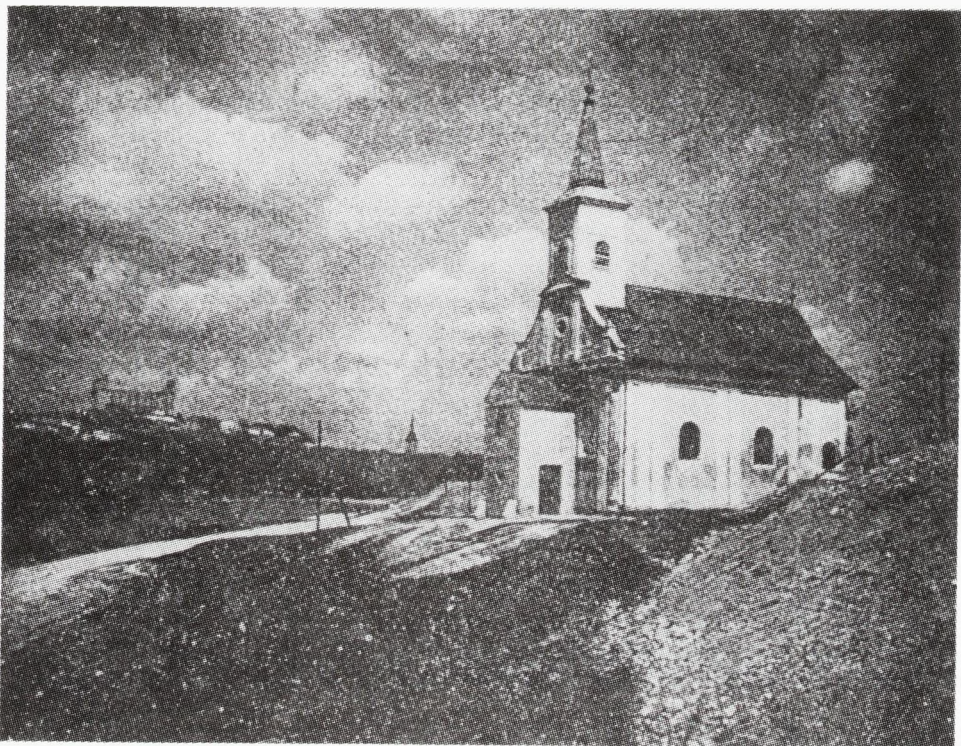
Obr. 3. Petrzalský kostol, zbúraný v roku 1932 pri úprave Viedenskej cesty.

Barokový kostol sv. Jána (obr. 3), zničený napoleonskými vojskami r. 1809 a poškodený viacerými povodňami, bol až do konca minulého storočia najvýraznejšou a najvyššou stavbou obce. Až do r. 1932, kedy ho pri úprave Viedenskej cesty zbúrali (Horváth 1990), stál na dunajskom nábřeží na kraji ulice, pri zanášajúcom sa koryte odrezaného Pečenského ramena, s východom obráteným smerom do pečenského lesa. Nebyť najstarších zákresov Petrzalky, mohlo by sa zdať, že si jeho stavitelia vybrali toto miesto zámerne, aby bol práve na nábřeží dobre viditeľnou dominantou obce, a že tu stával odjakživa. Napr. aj autori publikácie „*Dejiny Bratislavy*“ (Horváth et al. 1982) na str. 390 uvádzajú, že ho dala „*postaviť bratislavská kapitula...na vyvýšenom brehu pečenského ramena Dunaja*“.

Fig. 3. The church of Petržalka destroyed in 1932 when the Viedenská cesta road was reconstructed.

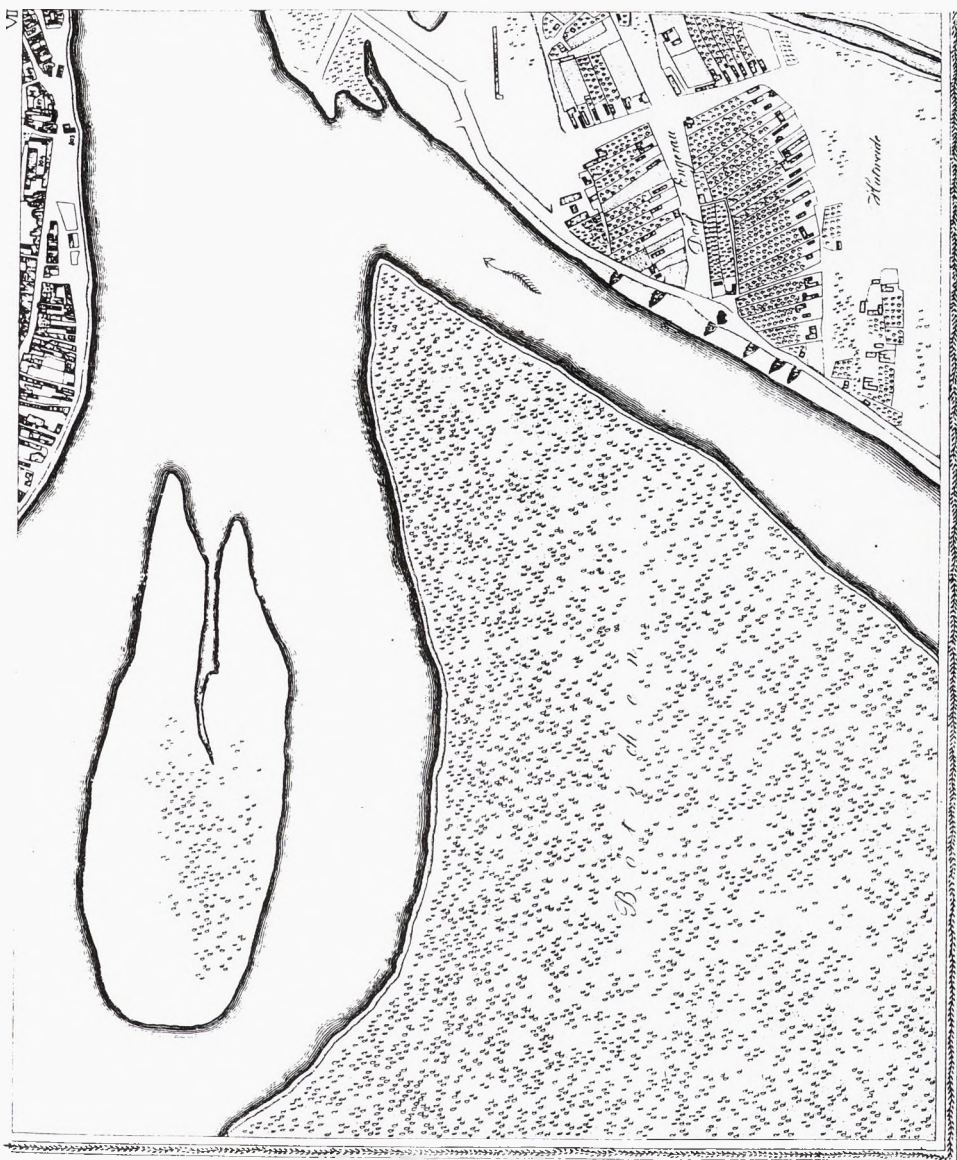
Obr. 4. Petržalka - Engerau, Pečenský ostrov a hlavný tok Dunaja na mape Johanna Leopolda Neydera v roku 1820; kostol už stojí na nábřeží.

This church according to the map of A. E. Fritsch stood in 1753 in the main street in the central part of the village (Fig. 2), but in the maps from January 1774 and in other younger maps, for instance of 1820 (Fig. 4) it is situated in the western margin of the village, on the bank of the Danube's arm. As the discrepancy in the position of the church is justifiable only by its replacement, eventually reconstruction, change in its position rather implies an intense erosion activity of the Danube. It was possible to confirm its destructive effect on the building coverage of Petržalka of that time by the superimposition of the maps.

Fig. 4. Petržalka - Engerau, Pečenský ostrov Island and the main stream of the Danube in the map of Johann Leopold Neyder in 1820, the church is standing on the embankment.

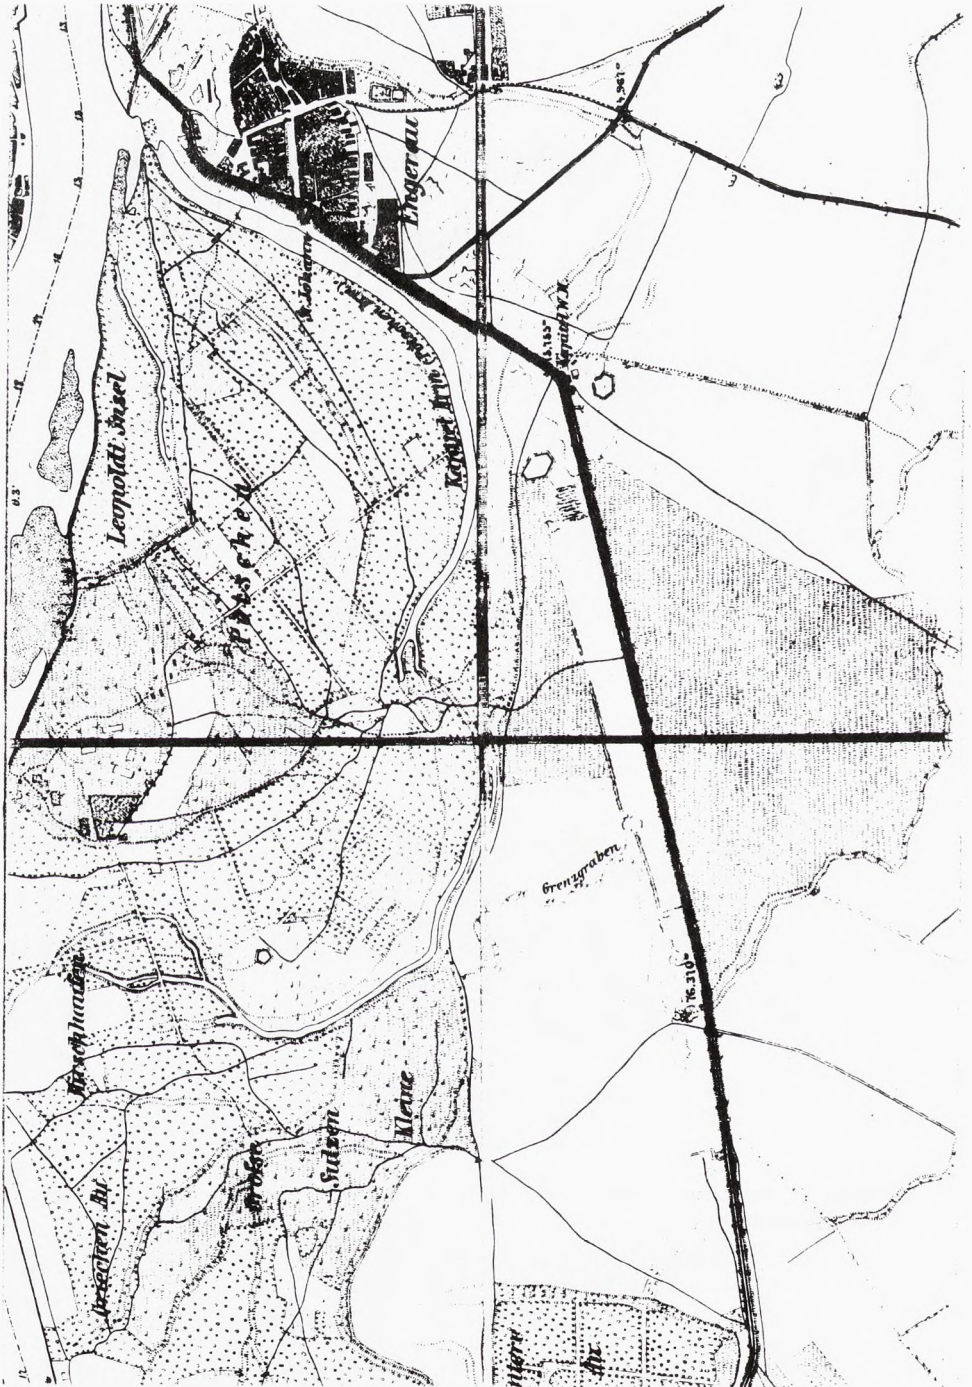
Obr. 5. Petržalka na mape z roku 1870. Z Pečenského ramena jestvuje už iba torzo.

V roku 1870 je Pečenské rameno už takmer zanesené a jestvuje z neho len torzo pri dolnom ústí (obr. 5). Rekonštrukcia podoby petržalského terénu na konci 17. storočia a v príspevku popisované zmeny terénu a dunajského riečišťa sú detailne zdokumentované na obr. 6.

Fig. 5. Petržalka on the 1870 map. The Pečenské rameno branch is partially silted up.
