EVŽEN QUITT

SESUVNÁ ÚZEMÍ NA VÝHONĚ U ŽIDLOCHOVIC

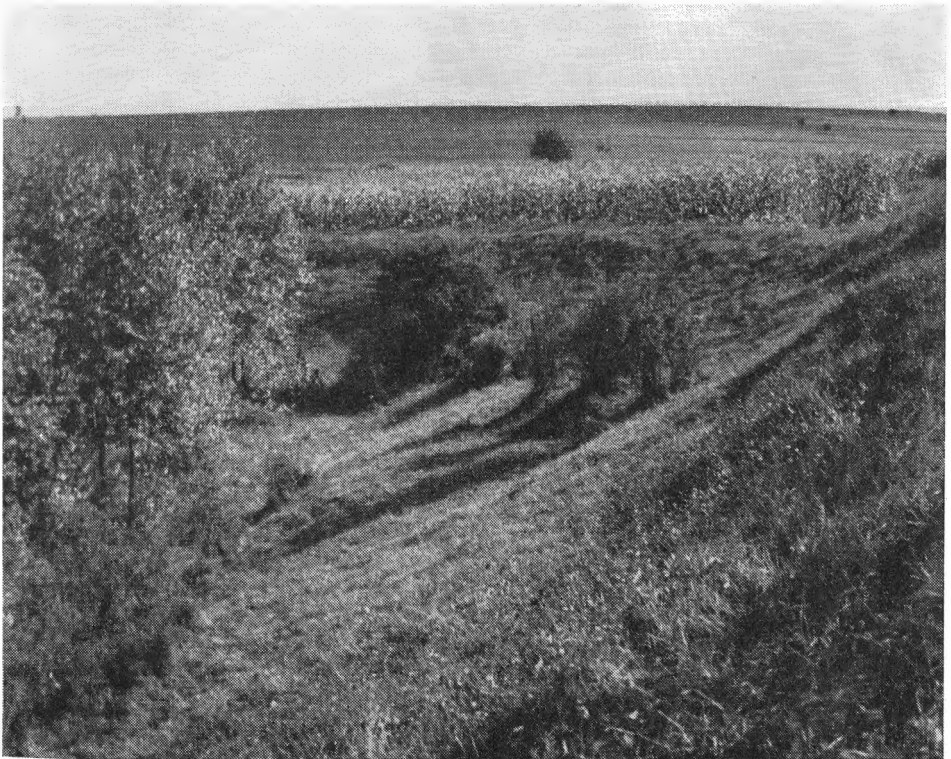
Obr. 1. Odlučná oblast plošného sesuvu jejíž povrch je zaoblen působením destrukčních procesů a porostlý vegetací.

Sesuvy intensivně mění vnější vzhled povrchu terénu. Jednak se mění jeho reliéf, vytvářejí se rozličné trhliny a ostře ohraničené stupně, porušuje se porost a stavby. Pod zvětralinami či sprašovým pokryvem se pak často obnažují podložní horniny a v odlučné oblasti sesuvu se vytvářejí mokřadla nebo dokonce vyvěrají občasné prameny. Dojde-li k dočasnému ustálení sesuvu, tvary nově vytvořeného povrchu se poznenáhlu mění, trhliny a rozličné spáry jsou zanášeny, výrazně ohraničené stupně se zaoblují a obnažený povrch zarůstá vegetací (obr. 1).

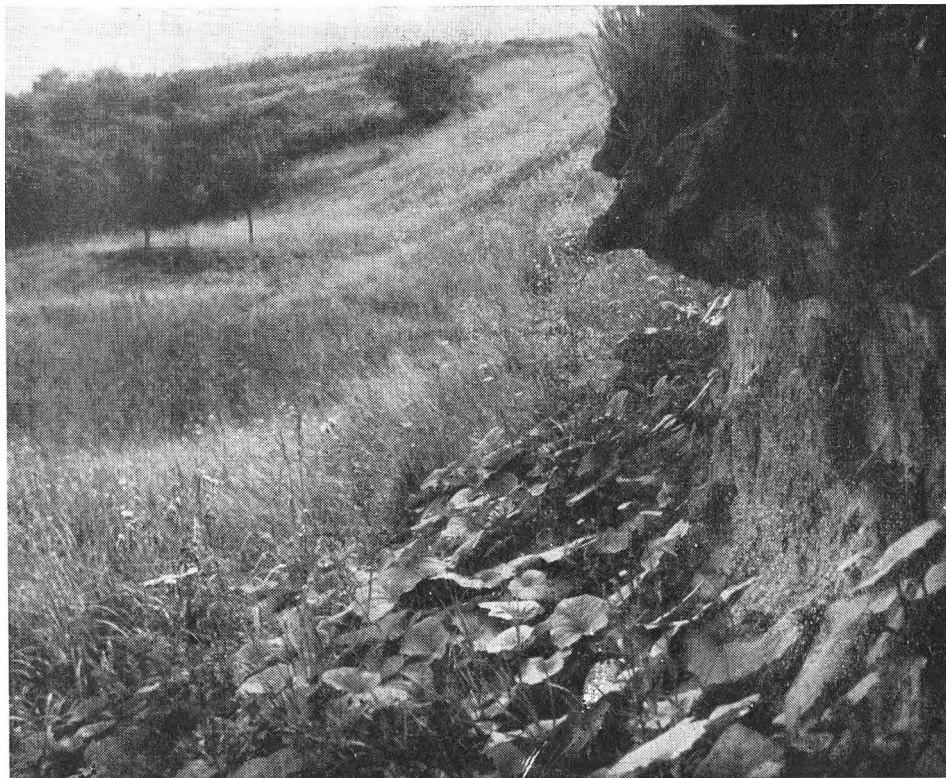
Obr. 2. Detail odlučné oblasti u jejíž paty vzniklo mokřadlo porostlé lopuchem a ostricí.

Sesuvy jsou na Výhoně vázány většinou na sprašový pokryv a příkrý sklon povrchu. K sesouvání pak dochází porušením rovnovážného stavu obyčejně hojnějšími srážkami. Všeobecně můžeme na Výhoně rozeznat tři druhy sesuvů, a to nejčastěji se vyskytující sesuvy plošné, v menší míře pak sesuvy podle rotačních smykových ploch a ojedinele pak sesuvy proudové. Na západní a severozápadní straně se nejčastěji vyskytují sesuvy plošné. Spraše mají na těchto svazích malou mocnost a sklon zde dosahuje 17 až 23°. V suchém období roku se spraš smrštuje a vznikají v ní hluboké trhliny. Za deště pak trhlínami proniká voda až do nejhlubších poloh a prosakuje až na nepropustné jílovité nebo slínité podloží. Zde se pak vytvoří souvislá rozbředlá vrstva. Voda proniká do pórů a puklin ve spraši zvětšuje její objem i váhu a nakonec dochází ke skluzu po vrstevních plochách. U paty odlučné oblasti pak za vlhkého a deštivého počasí vyvěrají prameny nebo vznikají mokřadla. Voda z nasycených sprašových poloh totiž stéká po nepropustném jílovitém nebo slínitém podloží a vyvěrá v místech, kde jíly vycházejí na povrch. Vlhké polohy ovlivňují i vegetaci, která má vlhkomilný charakter (obr. 2).

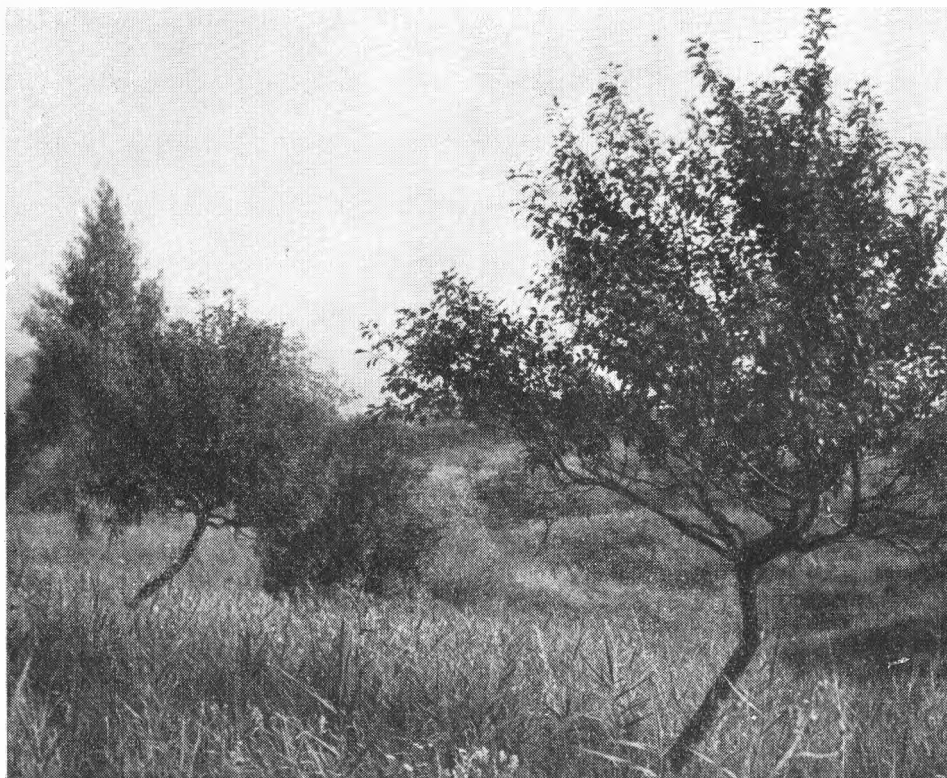
Obr. 3. Deformované kmeny stromů umožňují zjistit přibližně dobu, kdy došlo k sesuvání půdy.

Stromy, jež byly nakloněny sesuvem, se v dalším růstu geotropicky napřimují a umožňují tak zjistit i dobu, kdy k deformaci došlo (obr. 3 a 4). Velmi cenné údaje o sesuvných pohybech půdy nám poskytuje rostlinstvo, vysazené na svazích v pravidelných řadách. Na Výhonu je to většinou vinná réva. Deformace původně rovnoběžných řad vinné révy doplnila v některých případech údaje o hranicích přemístění, o směru a velikosti sesuvných pohybů. Jako příklad je zde možno uvést plošný sesuv na severozápadním svahu Výhonu, vzdálený asi 800 m jižně od Blučiny. Na profilu 1 je patrný plošný rozsah sesuvu, odlučná oblast a význačné trhliny, podél kterých došlo k pohybu hmot. K sesuvu došlo v roce 1953, který byl bohatý na vodní srážky. Byla tedy porušena konsistence povrchových vrstev, které se sesuly po rozbředlých tortonských jílech a překryly z části starší, již ustálený, plošný sesuv. Vznikla tak odlučná oblast v podobě téměř svislé stěny (obr. 2) v celé mocnosti sprašového pokryvu, jejíž výška činila až 5,50 m. Spodní částí splazu tohoto sesuvu byla porušena vinice, původně
