Havária na tajchoch Veľká Vodárenská a Klinger (február 1977)

The accident on the Veľká Vodárenská and Klinger reservoirs
(February 1977)

Helena Galková

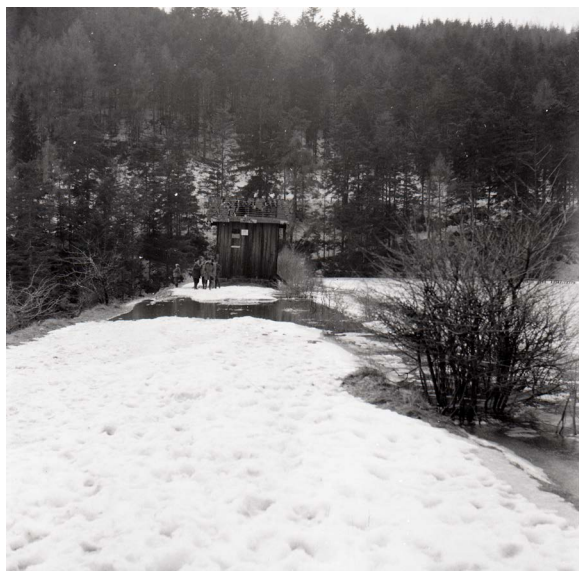
Obr. 1.
Tajch Klinger - pretekávanie hrádze
Zdroj: fotoarchív SBM

Vzdušná strana hrádzí začínala pod tlakom vody ustupovať a zosúvať sa, hrozilo pretrhnutie. Len pohotovým zásahom záchranných zložiek a dobrovoľníkov, ktorí spoločnými silami prebytočnú vodu odčerpali a prečistili odtokové kanály, sa predišlo hroziacej katastrofe. Dobová tlač nám dotvára predstavu, čo pravdepodobne bolo spúšťačom havárie.³ Zima bola už na ústupe a hoci sneh sa rozpúšťal len pomaly, niekoľkodňový dážď spôsobil rozsiahle škody a problémy aj v iných častiach regiónu – zosuvy rozmočenej zeminy, zaľiata nielen poľnohospodárska pôda, ale aj pivnice a šachty. Na hrádzach týchto tajchov bolo vidieť, ako presakujú a voda dosahuje až po horný okraj hrádze – hrozilo, že tisíce m³ vody zalejú obytné časti mesta Banská Štiavnica.⁴

Zrejme hlavnou príčinou vzniknutej udalosti boli kanály vedúce od výpustného zariadenia jazera, ktoré neplnili svoju funkciu – mali menší prietok, boli zanesené bahnom, napadaným lístím a konármi a neodvádzali prebytočnú vodu z nádrží. Voda v nádrži preto stúpala až nad bezpečnú úroveň – po okraj hrádze.

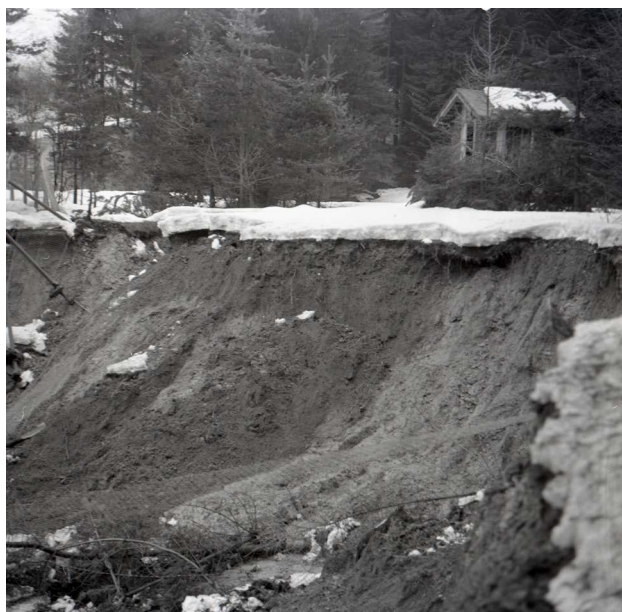
Obr. 2.

Tajch Veľká Vodárenská – hrádza

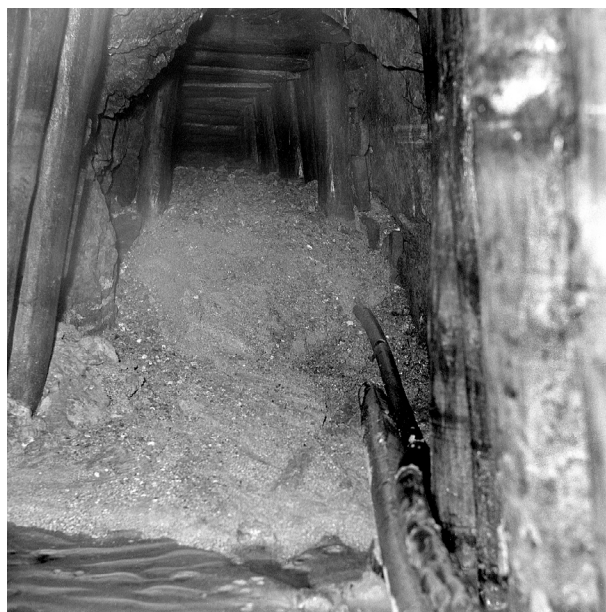
Obr. 3.

Zával v podzemí pod Klingerom

⁴ Pri pretekaní vody ponad hrádu jazera Klinger a pri vypúšťaní vody cez výpusťné zariadenie jazera došlo k prenikaniu značného množstva vody cez vyrúbané pásmo do sprístupnených banských diel v podzemí Banského múzea v prírode. Voda sa prejavila hlavne na dvoch miestach – priamo v šachte Ondrej a na horizonte Ján tejto šachty – do jeho chodieb naplavilo značné nánosy bahna, okrem toho v mieste prerazenia vody z povrchu sa vytvoril rozsiahly zával (Slovenské banské múzeum, 1997).

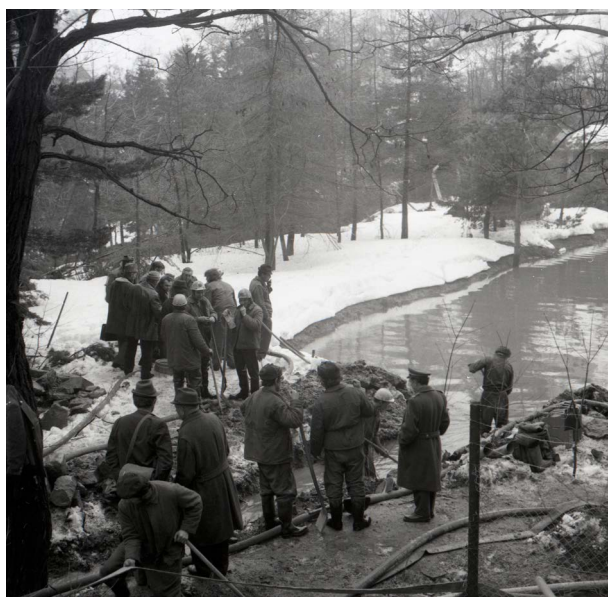
Obr. 4.

Tajch Veľká Vodárenská
Zdroj: fotoarchív SBM

V Banskej Štiavnici bol vyhlásený stav ohrozenia, prerušená bola práca v baniach a na odstraňovaní havarijného stavu pracovali stovky ľudí (Lichner, 2005: 65). Viac ako 24 hodín pracovali záchranári aj dobrovoľníci na uvoľňovaní a premývaní kanála na Vodárenskej. Ako spomína A. M., z Červeného kríža doniesli pre tých, ktorí sa snažili odstrániť havarijný stav nádrže, občerstvenie – obložené žemle a dokonca aj pivo, potom keď situáciu dostali pod kontrolu, mohla prísť únava.
