NOVÉ POZNATKY O STREDOVEKEJ SAKRÁLNEJ ARCHITEKTÚRE NA ÚZEMÍ TEKOVA A HONTU

New Findings on Medieval Sacral Architecture in the Territory of Tekov and Hont

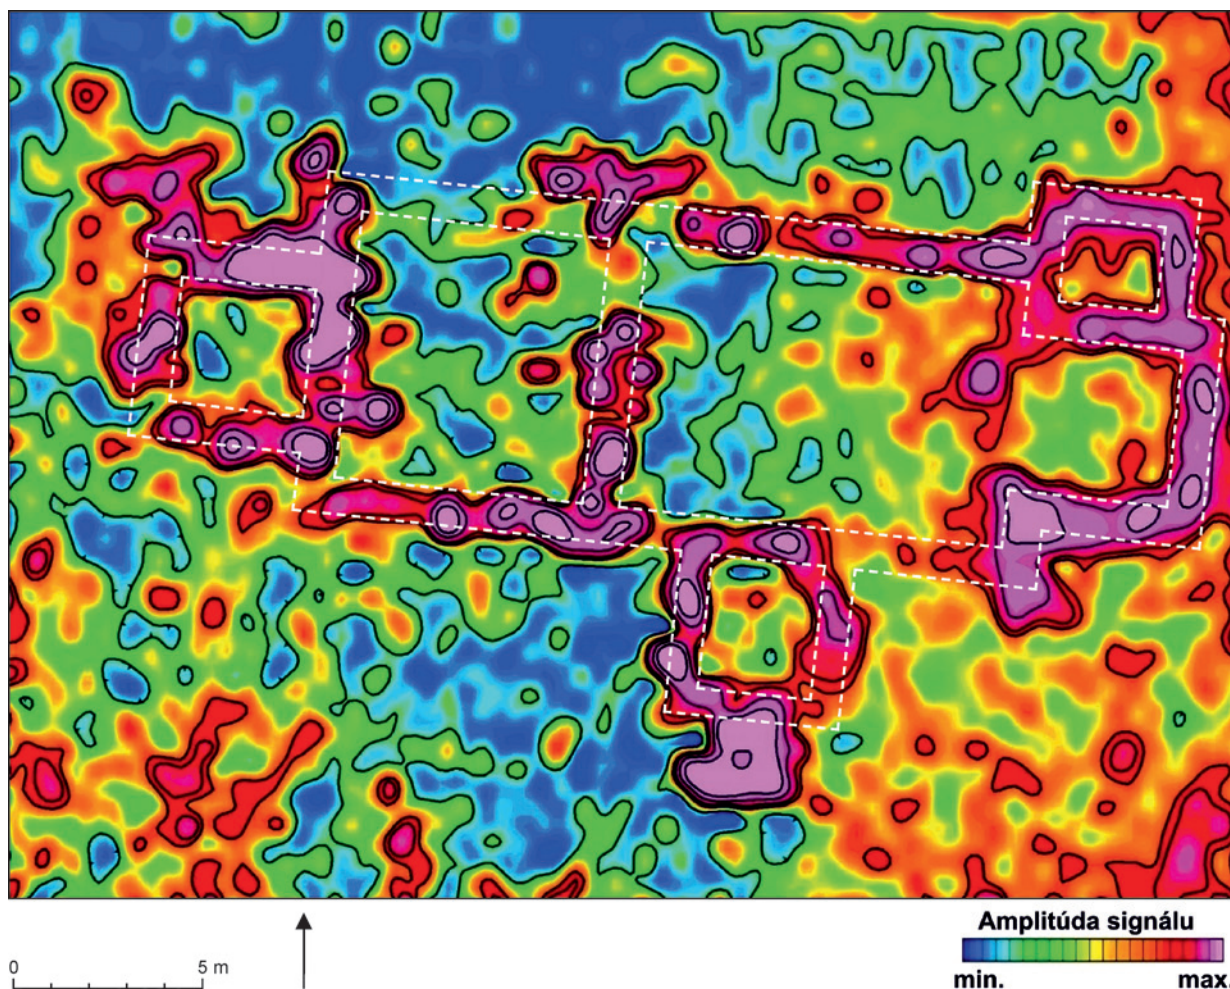
Obr. 1. Čajkov, zaniknutý Kostol sv. Mikuláša. Horizontálny georadarový rez pre hĺbky od 121 do 141 cm s predbežnou interpretáciou výsledkov merania. Autor J. Tirpák, M. Martinák, 2021.

Doterajšia literatúra uvádzala situovanie zaniknutého gotického kostola, datovaného do 2. polovice 15. stor., na mieste súčasného rokokového kostola postaveného v rokoch 1775 až 1779 (Súpis 1967, 257). Geofyzikálny výskum, ktorý najskôr preveril interier dnešného kostola toto tvrdenie vyvrátil a zvyšky zaniknutej stavby zachytil na nezastavanom priestranstve približne 15 m severne od súčasného kostola (Martinák 2019, 58–61; Tirpák 2018, 77–82). Identifikované zvyšky architektur zachované 60 až 180 cm pod úrovňou dnešného terénu (Tirpák 2018, 79) dovolili predbežnú interpretáciu pôdorysnej dispozície stavby, ktorá bola stotožnená so zaniknutým kostolom. Zistenú celkovú dispozíciu tvorilo pozdĺžne jednolodie s východným pravouhlým presbytériom, severnou sakristiou, južnou predsieňou a štvorcovou západnou vežou (obr. 1). Za najstaršie stavebné jadro možno zo zistených výsledkov považovať východnú časť objavenej stavby s pozdĺžnym jednolodím, s približnými vonkajšími rozmermi 12 × 9 m a východným pravouhlým presbytériom (Tirpák 2018, 80–82).

Zo severu priliehala k presbytériu obdĺžniková sakristia (4,5 × 3 m). Nedá sa nateraz vylúčiť, že sa k obdobiu jej vzniku môže viazať depot 30 kremnických zlatých, razených za Mateja Korvína (r. 1458–1490), ktorý bol nájdený počas jej asanácie v roku 1775 (Muráni/Valachyová 2001, 42; Súpis 1967, 257).³ Zrejme aj s ohľadom na túto informáciu literatúra doteraz uvádzala výstavbu kostola v 2. polovici 15. stor. (Súpis 1967, 257).

západ o viac ako 7 m a pred jej západnú fasádu bola postavená masívna hranolová veža s vonkajšími rozmermi približne $5,5 \times 5,5$ m. V bližšie nedatovanom období bola ešte pred pôvodnú južnú fasádu stredovekej lode vybudovaná obdĺžniková prístavba ($4,3 \times 4,6$ m), pravdepodobne s funkciou vstupnej predsieni (Tirpák 2018, 82).

The plan layout in the form of a longitudinal nave with a rectangular presbytery was identified and identified with the extinct Church of St. Nicholas in Čajkov (Fig. 1). The existence of the church is first indirectly indicated by the mention of the local parish priest in 1419.

Fig. 1. Čajkov, the lost Church of St. Nicolaus. Horizontal ground-penetrating radar sectional view for depths between 121 and 141 cm with preliminary analysis of measurement findings. Authors J. Tirpák, M. Martinák, 2021.

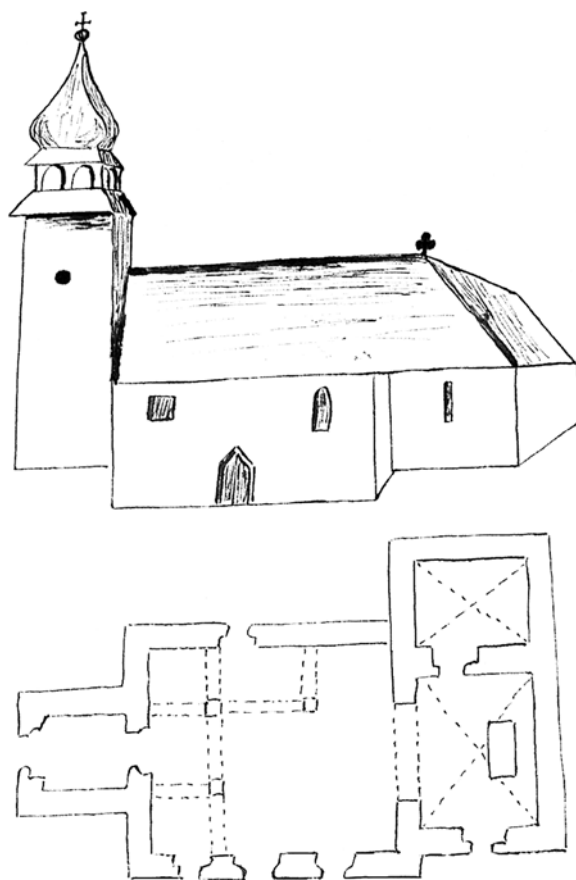
Obr. 3. Devičany, evanjelický kostol. Pôdorys a kresba kostola pred barokovo-klasicistickou prestavbou (podľa Genčanská 1995, 18).

Z doteraz získaných poznatkov možno usudzovať, že najstaršia architektúra kostola bola postavená z lomového kameňa a pozostávala len z mierne predĺženého jednolodia (približne $10,3 \times 9,8$ m) s pravouhlým presbytériom. Pozdĺžna os kostola bola orientovaná v smere SV – JZ. Krátky úsek severovýchodného múru presbytéria hrúbky 100 cm, ktorý siaha približne do hĺbky 160 cm pod úroveň dnešnej podlahy, zachytil geofyzikálny výskum v priestore pred triumfálnym oblúkom (obr. 4; Tirpák 2018, 100, 101, 107). Usudzujúc podľa spomínanej dobovej kresby, mohlo byť presbytérium už v počiatkoch zaklenuté krížovou klenbou a z juhovýchodu presvetlené vysokým štrbinovým oknom. Loď presvetľovala dvojica okien z južnej strany a jedno okno zo severnej strany. Prístupná bola vstupmi z južnej a západnej strany. Tvar južného vstupu na dobovej kresbe môže naznačovať ešte jeho stredoveký pôvod. Zo stredovekej lode sa do súčasnosti zachoval západný múr a pravdepodobne aj krátke úseky severného a južného múru (obr. 4). Súčasťou pôvodnej dispozície mohla byť aj severozápadná obdĺžniková sakristia (približne $5,6 \times 4,3$ m), zachytená na archívnej kresbe pôdorysu, ktorá bola podľa dobovej kresby zaklenutá krížovou klenbou.

Po prevzatí kostola protestantmi zasiahli do stredovekej podoby kostola niekoľkokrát stavebné úpravy. Najskôr sú doložené po roku 1667, neskôr v priebehu 18. stor., keď bola v lodi vyhlbená aj krypta (Keresteš 2014b, 57; 2014c, 80, 81). S realizáciou vstupu do nej zo severozápadnej strany môže súvisieť zničenie zvyškov základov po stredovekej sakristii, ako to naznačil geofyzikálny výskum (Tirpák 2018, 105). Výsledkom úprav mohli byť aj dve emporie situované v interiéri pozdĺž západného a severného múru lode, ktoré sú na dobovej kresbe pôdorysu.

In Devičany, the medieval core of the tower and parts of the walls of the nave of the church, which was documented in 1310, have been identified in the mass of today's Evangelical church (Fig. 4). The original form of the church with a rectangular presbytery and a rectangular northern sacristy is captured by an archival drawing and a plan of the church before its rebuilding in the second half of the 18th c. (Fig. 3).

Fig. 3. Devičany, Lutheran church. Ground plan and drawing of the medieval church before baroque-classicistic reconstruction (according to *Genčanská 1995*, 18).

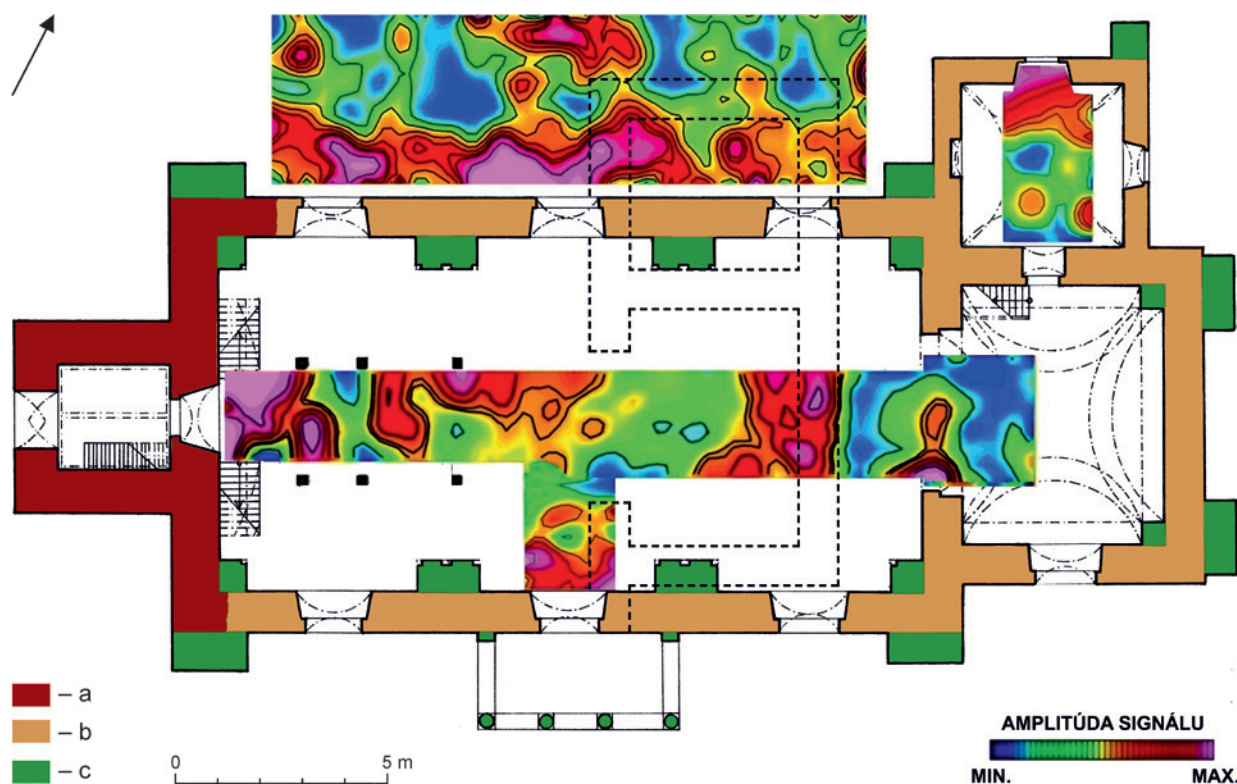
Obr. 4. Devičany, evanjelický kostol. Pôdorys kostola s predbežnou vývojovou analýzou a horizontálnymi georadarovými rezmi pre hĺbky od 80 do 100 cm. Prerušovanou čiarou znázornená predbežná interpretácia pôdorysu stredovekého kostola. Pôdorys (podľa Kalafús 1959a) prekreslil a doplnil M. Martinák a J. Tirpák, 2021. Legenda: a – 2. pol. 13. stor. až koniec 15. stor.; b – r. 1775–1776; c – r. 1856–1857.

gované najskôr stavebno-historickými obhliadkami (Martinák 2015, 48–67) a neskôr aj geofyzikálnym výskumom (Tirpák 2018, 98–107). Výrazné doplnenie poznatkov k stavebnej podobe stredovekého kostola poskytuje dobová kresba a pôdorysný náčrt z miestnej farskej kroniky, tzv. Zlatej knihy (obr. 3), ktoré ho zachytávajú pred rokom 1775 (Genčanská 1995, 18; Keresteš 2014c, 80). Hodnovernosť tohto náčrtu bola preukázaná zhodou dnešného pôdorysu s výsledkami geofyzikálneho výskumu (Tirpák 2018, 107).

Ako sa ukázalo pri obhliadke stavby, hranolová veža ($4,9 \times 4,9$ m) je pravdepodobne stredoveká, a to až po úroveň dnešného 4. nadzemného podlažia. Jej stredoveký pôvod dokazuje v prízemí zachovaný ranogotický(?) západný vstupný hrotitý portál do podvežia s jednoduchým úkosom hrán bočných špalet (obr. 5: 1). Zachovalo sa aj niekoľko stredovekých, neskôr upravených štrbinových otvorov s dovnútra roztvorenými špaletami, ktoré sú situované na dnešnom 2. a 3. nadzemnom podlaží (obr. 5: 2). Bez sondážnych výskumov však nemožno potvrdiť, či je veža vo vzťahu k pôvodnej lodi súčasná, alebo bola pristavaná až o čosi neskôr (Martinák 2015, 59, 60).

Razantná stavebná úprava stredovekého kostola sa uskutočnila v rokoch 1775 a 1776 (Keresteš 2014c, 80). Pri jeho prestavbe bolo odstránené presbytérium so sakristiou a aj časti severného a južného múru lode. Zachovaná zostala veža a juhozápadný múr s malými úsekmi severozápadného a juhovýchodného múru lode. Kostol bol predĺžený severovýchodným smerom a ukončený pravouhlým presbytériom. Súčasne s presbytériom, prípadne krátko po jeho výstavbe, k nemu zo severozápadu pristavali štvorcovú sakristiu.

Ďalšiu zo stavebných úprav predstavovala prestavba stredovekej veže v roku 1856. Jej horná časť bola až do výšky súčasného 4. nadzemného podlažia odbúraná (Genčanská 1995, 13). S touto úpravou zároveň súvisela aj úprava výškovej úrovne jednotlivých podlaží (Martinák 2015, 60).

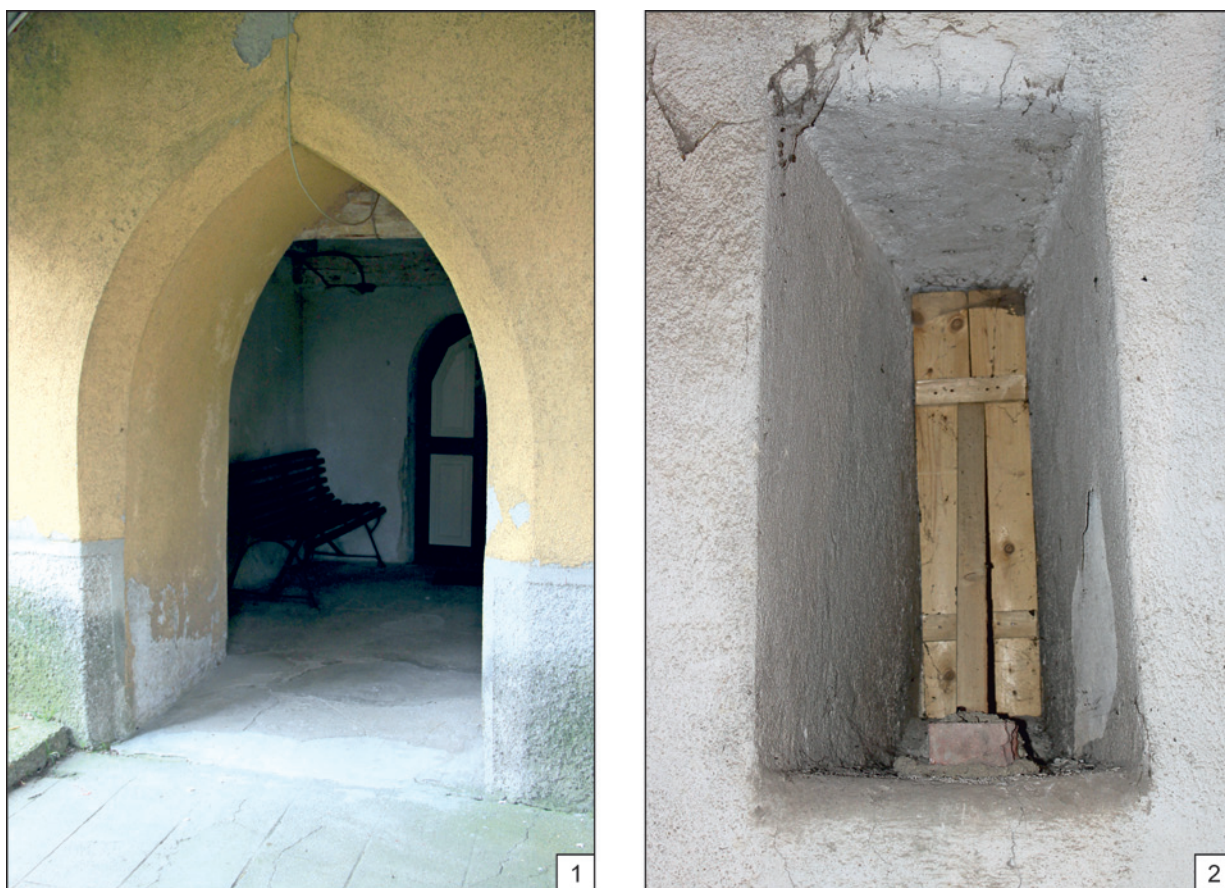
Obr. 5. Devičany, evanjelický kostol. Stredoveké architektonické detaily veže. 1 – vstupný portál na prízemí, 2 – štrbinový otvor na druhom nadzemnom podlaží. Foto M. Martinák, 2013–2014.

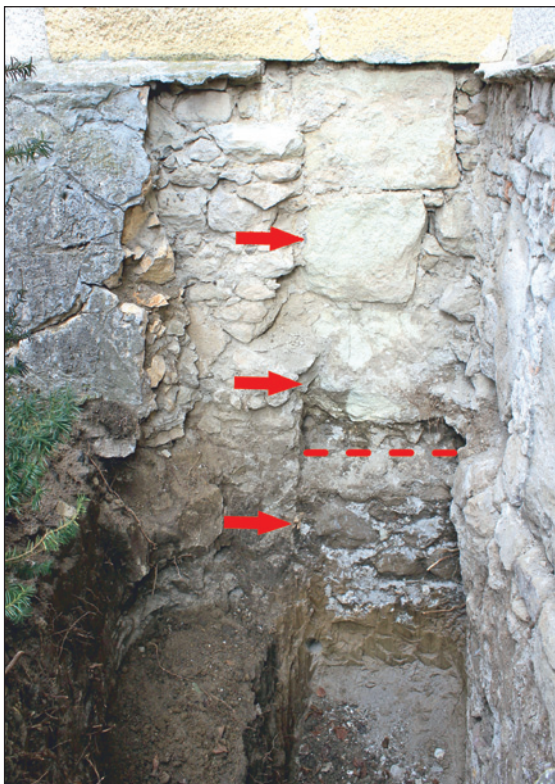
Obr. 7. Hronské Kosihy, Kostol sv. Jakuba staršieho. Zemný výkop a vyznačené odkryté juhozápadné nárožie stredovekej lode. Prerušovanou čiarou vyznačená horná úroveň stredovekého základového muriva. Foto M. Martinák, 2011.

Fig. 7. Hronské Kosihy, Church of St. Jacob the Elder. Ground dig and marked uncovered south-western corner of the medieval nave. The dashed line marks the upper level of the medieval foundation wall. Photo M. Martinák, 2011.

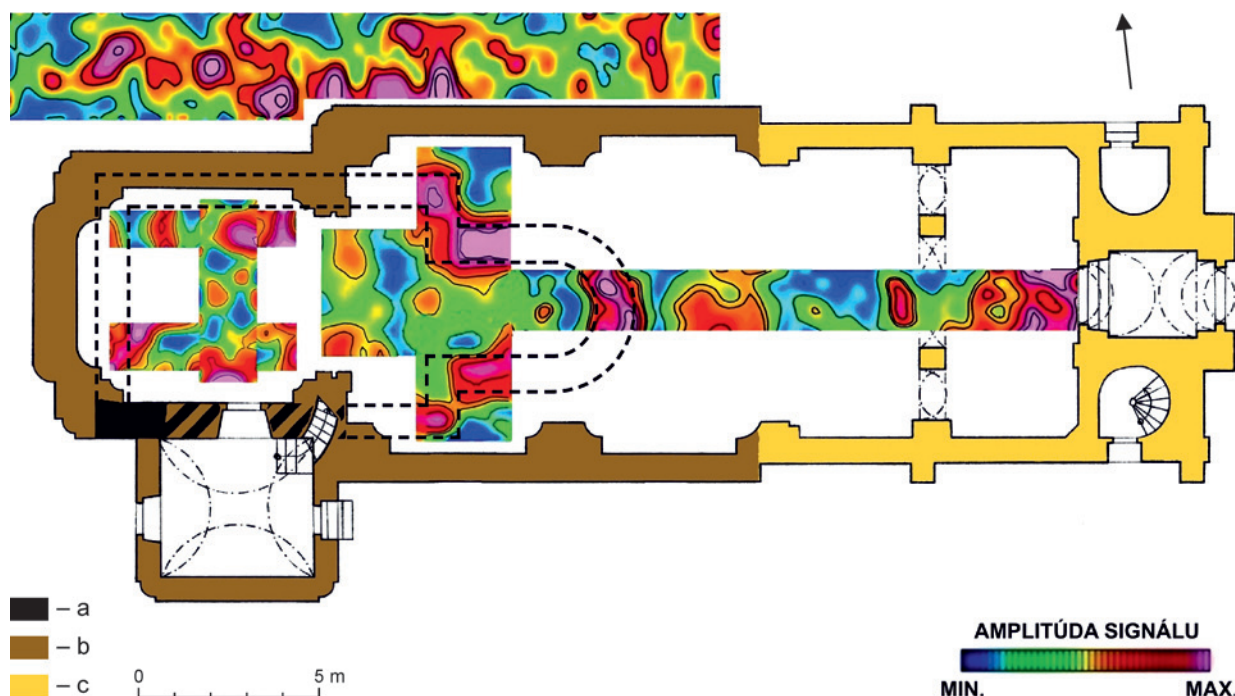
Obr. 8. Hronské Kosihy, Kostol sv. Jakuba staršieho. Pôdorys kostola s vývojovou analýzou a horizontálnymi georadarovými rezmi pre hĺbky od 80 do 100 cm. Prerušovanou čiarou znázornená predbežná interpretácia pôdorysu stredovekého kostola. Pôdorys (podľa Kalafús 1959b) prekreslil a doplnil M. Martinák a J. Tirpák, 2021. Legenda: a – 11. stor. až 1. pol. 13. stor.; b – 2. pol. 18. stor.; c – r. 1901.

širších súvislostí nie je možné bližšie datovať. Geofyzikálny výskum v roku 2018 potvrdil v interiéri predpokladaný priebeh zaniknutých murív a naznačil približnú pôdorysnú dispozíciu stredovekého kostola (Tirpák 2018, 136–145).

Rekonštruovaná dispozícia najstaršej románskej sakrálnej stavby pozostávala z pozdĺžneho jednolodia s približnými vonkajšími rozmermi $10,5 \times 7,6$ m a východnej, pravdepodobne predĺženej polkruhovej apsidy (obr. 8). Jej pomerne dobre zachované murivá hrúbky približne 100 cm zachytil geofyzikálny výskum pod podlahou dnešnej lode (Tirpák 2018, 139, 140). Z nadzemných stredovekých murív sa dodnes zachovala už opísaná časť južného múru lode s juhozápadným nárožím, pričom nateraz z odhalenej situácie nie je zrejmé do akej výšky. Geofyzikálnym výskumom boli pod podlahou súčasnej svätyne zachytené anomálie, ktoré by mohli predstavovať zvyšky základov empory (Tirpák 2018, 142, 143). Tento predpoklad však musí overiť sondážny výskum. Výstavbu románskeho kostola možno na základe nájdených pôdorysnej dispozície zatiaľ len predbežne rámcovo datovať do 11. až 1. polovice 13. stor.

Zásadný stavebný zásah do podoby stredovekého kostola predstavovala jeho barokovo-klasicistická prestavba uskutočnená v 2. polovici 18. stor. Počas nej zbúrali stredovekú loď a celú východnú apsidu. Na mieste loď vzniklo po radikálnych stavebných úpravách nové, v uzávere mierne zaoblené presbytérium, ku ktorému z juhu pristavali štvorcovú sakristiu. Nad miestom zbúratej apsidy sa postavila rozmerná obdĺžniková loď, zaklenutá pruskými klenbami. Rozsah takto prestavaného kostola zachytáva ešte aj katastrálna mapa z roku 1889.⁴ V rokoch 1900–1901 bol kostol opätovne prestavaný a rozšírený o rozmernú východnú pristavbu lode s vežou v priečelí (Súpis 1967, 458). Neskoršie stavebné úpravy už výrazným spôsobom do dispozície kostola alebo zachovaných reliktov stredovekých stavebných konštrukcií nezasiahli.

The longitudinal nave, presumably an elongated semicircular apse, was partly identified in Hronské Kosihy, where the church is documented in 1497 (Fig. 8).

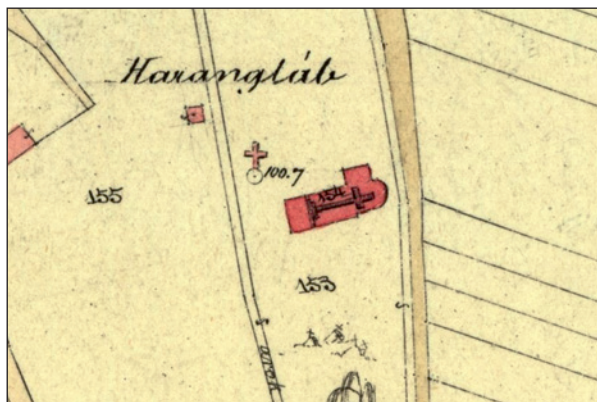
Obr. 10. Podlužany, Kostol sv. Alžbety Uhorskej. Kostol na katastrálnej mape z roku 1889. Ústredný archív geodézie, kartografie a katastra SR. Pôvodná katastrálna mapa, sign. Te 137; nomenkl. ZS V 21 bh.

Interpretáciu výsledkov geofyzikálneho výskumu J. Tirpáka možno oprieť predovšetkým o pôdorysnú podobu staršieho kostola pred jeho asanáciou, ktorú zachytáva katastrálna mapa z roku 1889 (obr. 10).⁶ Geofyzikálny výskum objavil v priestore pred dnešnou emporou zvyšky

Na základe spomenutej katastrálnej mapy z roku 1889, ktorá zobrazuje pôdorysný rozsah staršieho kostola pred prestavbou v roku 1893, možno tvrdiť, že kostol po barokových úpravách v 18. stor. nadobudol pretiahnutú jednoloďovú dispozíciu s predĺženou polkruhovou svätyňou a pristavanou obdĺžnikovou severnou sakristiou.

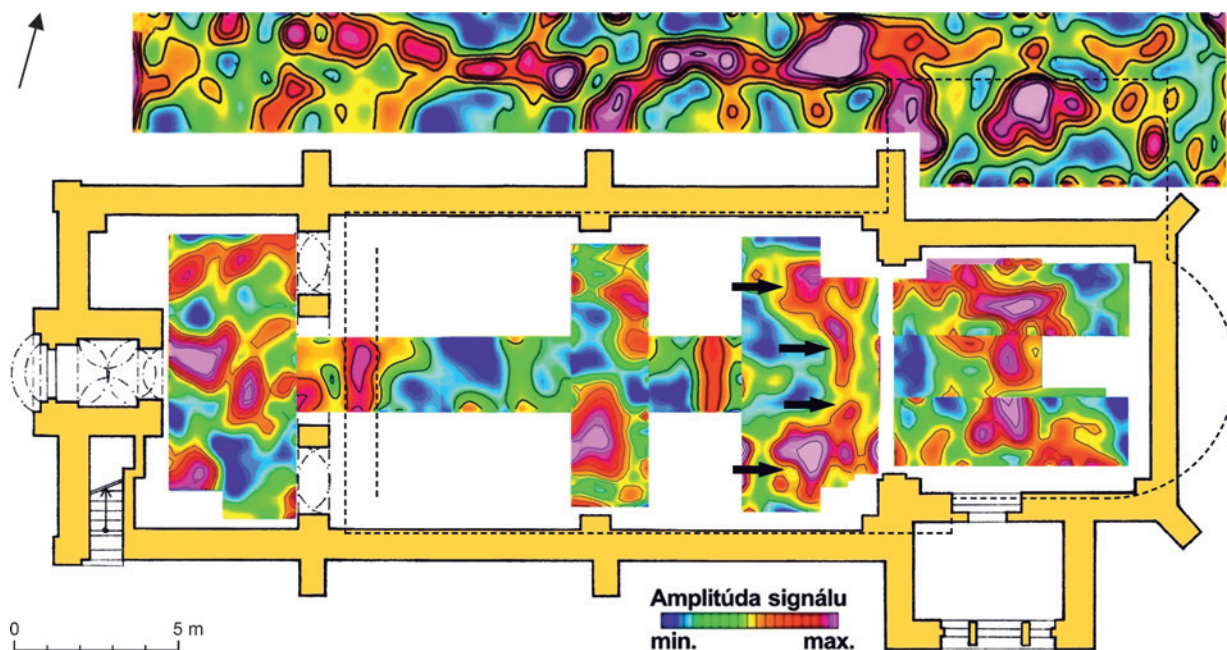
Obr. 11. Podlužany, Kostol sv. Alžbety Uhorskej. Pôdorys kostola s horizontálnymi georadarovými rezní pre hĺbky od 90 do 140 cm. Prerušovanou čiarou znázornená predbežná interpretácia pôdorysu barokového kostola. Šípky ukazujú zvyšky pravdepodobných murív staršej etapy kostola. Pôdorys (podľa Kalafús 1959c) prekreslil a doplnil M. Martinák a J. Tirpák, 2021.

pôvodného západného múru lode hrúbky približne 100 cm, ktorý siaha minimálne 160 cm pod úroveň dnešnej podlahy (Tirpák 2019, 254, 255).

Vo východnej časti dnešnej lode sa našli nesúvislé zvyšky siahajúce do hĺbky minimálne 220–230 cm pod úroveň podlahy. Situovanie a charakter anomálií naznačujú, že môže ísť o pozostatky staršej stavebnej fázy kostola (obr. 11; Tirpák 2019, 257, 258). Overiť existenciu prípadných murív však zostáva úlohou pre prípadný budúci archeologický výskum. Výstavbu staršieho kostola na mieste terajšej stavby by bolo možné s ohľadom na listinný materiál datovať pred rok 1256.
