# VYHODNOTENIE VÝBERU MAZANICE ZO SÍDLISK BADENSKEJ KULTÚRY NA VÝCHODNOM SLOVENSKU<sup>1</sup>

*Keywords: Eastern Slovakia, Baden culture, Eneolithic, selected samples of daub, analysis of construction imprints, architectonic constructions, production/commercial/linear settlement features*

## Evaluation of selected daub from the Baden culture settlements in eastern Slovakia

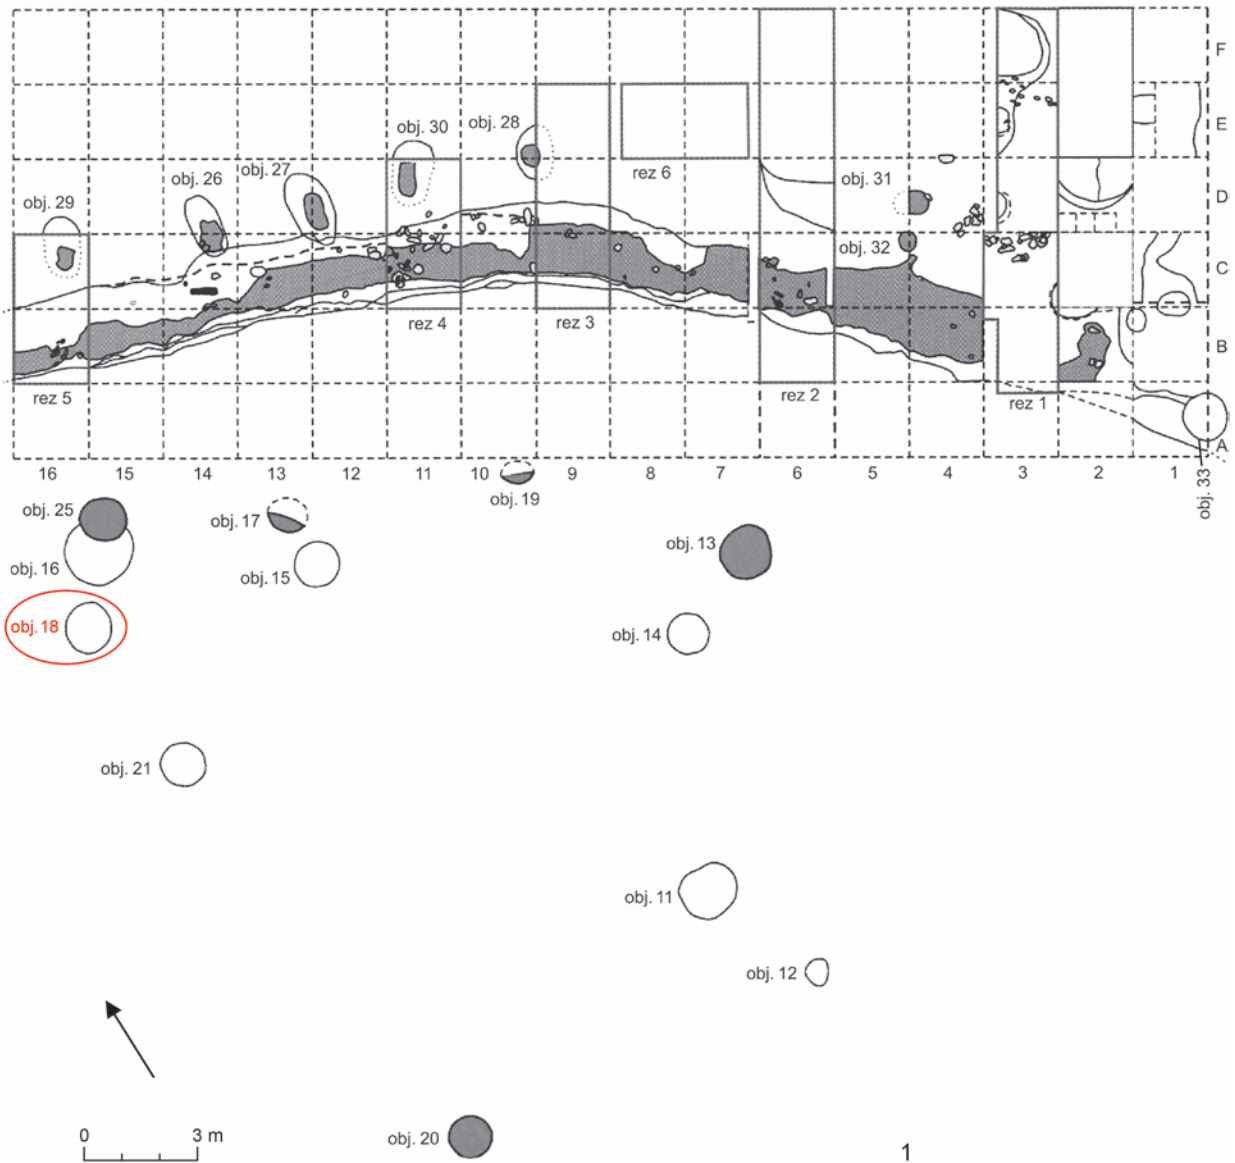
Obr. 2. 1 – Prešov, časť Solivar, poloha Chmeľové-Tichá dolina, detail situačného plánu skúmanej severovýchodnej časti priekopy a okolia, objekt 18/2009 označený červenou kružnicou; 2 – Zemplínske Hradište-Vyšné Hosáky, objekt 7b/1994 (situovaný vľavo; *Horváthová/Chovanec 2006, 130, obr. 2; Horváthová/Tirpák 2012, 121, obr. 2.*)

- **Objekt 18/2009** (obr. 2: 1; menšia anomália kruhového až oválneho tvaru – sídlisková jama bez bližšieho určenia; terciárna/sekundárna? poloha mazanice).

Sídliskový objekt mal mierne nepravidelný kruhový tvar až oválny, s priemerom asi 100/120 cm (bez uvedenia hĺbky). Nachádzal sa na vnútornej strane v bezprostrednom okolí opevnenia, v priestore viacerých pomerne malých anomálií oválneho a kruhového tvaru (vrátane pecí/ohnísk; *Horváthová/Tirpák 2012, 121, obr. 2*). Práve túto prvú líniu objektov situovaných v osade najbližšie k priekope tvorili deštrukcie pecí a ohnisk. Niektoré z týchto tepelných zariadení boli kombinované s oválnymi alebo okrúhlymi jamami, mimoriadne bohatými na keramický materiál (vrátane objektu 18; *Horváthová/Tirpák 2012, 123*). Nie je úplne vylúčené, že malé líniové anomálie – kruhové/oválne jamy (vrátane objektu 18) mohli nejako súvisieť s deštrukciou oplotenia prípadne funkčného ohradenia. Táto predstava je nateraz jednoznačne sporná, ba dokonca to nepotvrdzujú, ale ani nevylučujú rozmery jednotlivých jám (asi 60/100/110/120/150/170 cm; *Horváthová 2009; Horváthová/Tirpák 2012*). Samotná fortifikácia sa pravdepodobne skladala z vonkajšej priekopy a priamo paralelne situovaného valu, ktorého súčasťou bola aj oporná líniová drevená konštrukcia vypletanej steny (resp. líniového oplotenia/ohradenia) s hlineným výmazom a plošným povrchovým omazom (*Horváthová 2009; Horváthová/Tirpák 2012*). Navyše pomerne malé geofyzikálne anomálie (jamy) oválneho alebo kruhového tvaru, ktoré sa nachádzali prevažne bezprostredne v okolí opevnenia,

- **Objekt 7b/1994** (obr. 2: 2; predpoklad: sídlisková predohnisková jama – dodatočne odpadová; terciárna poloha mazanice). Samotný objekt bol rozpoznávaný až v priebehu výskumu objektu tiszapolgárskej kultúry 7a/1994 (*Horváthová/Chovanec 2006, 131*). Objekt 7b/1994 mal v hornej časti takmer kruhový pôdorys s priemerom 275 cm a nachádzal sa v hĺbke 50–175 cm, pričom od hĺbky 80 cm sa jeho steny prudko zúžili a odtiaľ takmer zvislo prechádzali k rovnému dnu (obr. 2: 2, profil C–D; *Horváthová/Chovanec 2006, 131*). Výplň objektu pozostávala z bloku čiernej prepálenej hliny so stopami popolových vrstiev a v jej dolnej časti sa nachádzala žltohnedá hlina spolu s fragmentmi keramiky, ktorá poskytla dôkaz o existencii vplyvov kultúry Cotofeni s badenským osídlením na východnom Slovensku (*Horváthová 2007, 137; 2010, 90; Horváthová/Chovanec 2006, 131*). Súčasťou výplne objektu, okrem iného nálezového inventára, boli aj väčšie kusy mazanice s odtlačkami prútia (*Horváthová/Chovanec 2006, 131*).

Vybrané vzorky mazanice (tabela 1–4; tab. II: D; III: A–C), pochádzajúce z lokality Prešov, časť Solivar, poloha Chmeľové-Tichá dolina zo sídliskovej jamy bez bližšieho určenia (18/2009; obr. 2: 1), boli lokalizované v otáznej terciárnej alebo sekundárnej polohe, teda v spornej nadväznosti na daný objekt alebo konkrétnu pôdorysnú dispozíciu. Vzhľadom na situovanie objektu v bezprostrednom okolí opevnenia nie je vylúčené, že vzorky mazanice mohli súvisieť s deštrukciou oplotenia, prípadne funkčného ohradenia. Samotné konštrukčné formy na mazanici z daného objektu poukazujú na drevenú konštrukciu s rôznorodou štruktúrou výpletu líniovej alebo obvodovej steny s hlineným výmazom a plošným, povrchovým omazom. Výplet bol tvorený konštrukčnými prvkami jednoduchého spôsobu úpravy neopracovaného dreva (prevažne prútoviny), ktorá zároveň vytvárala kombinovanú zložitejšiu štruktúru konštrukčných previazaní plošnej fixačnej siete, možno plošne rozmerných líniových alebo obvodových stien. Uvedené okolnosti ponúkajú možnosť, že analyzované vzorky mazanice pochádzajú zo sporného hlineného výmazu opornej drevenej vypletanej konštrukcie líniovej steny (resp. funkčného oplotenia prípadne funkčného ohradenia). Hlinený výmaz s povrchovým omazom na líniovej stene totiž neplnil len izolačný charakter samotnej konštrukcie, ale asi aj spevňoval drevenú konštrukciu líniového oplotenia, ktorá bola zjavne súčasťou opevňovacieho valu. Pravidelné situovanie objektov badenskej kultúry v línii nielen pozdĺž vnútorného (ale aj vonkajšieho) obvodu priekopy a valu naznačuje na organizovanú sídliskovú urbanizačnú zástavbu opevneného vyvýšeného sídliska badenskej kultúry na lokalite. Dokonca nie je vylúčené, že mazanica mohla pochádzať z nejakého blízkeho opevnenia situovanej konštrukcie nadzemnej obytnej alebo výrobného-hospodárskej stavby, prípadne aj z blízko situovaného výrobného-hospodárskeho objektu (napr. z klenby pece).

Vybraná vzorka mazanice (tabela 1–4; tab. IV: C) pochádzajúca z lokality Zemplínske Hradište-Vyšné Hosáky z predpokladanej predohniskovej jamy, dodatočne využitej ako odpadová jama (objekt 7b/1994; obr. 2: 2), bola lokalizovaná v terciárnej polohe (v priamej nadväznosti na deštruovaný objekt). Avšak vzhľadom na predpokladaný charakter sídliskového objektu je to málo pravdepodobné. Samotná konštrukčná forma na mazanici poukazuje buď na rovnú prípadne zaoblenú opornú drevenú konštrukciu s rôznorodou štruktúrou výpletu vertikálnej obvodovej steny, alebo klenutej obvodovej steny. V oboch prípadoch s hlineným výmazom a predpokladaným plošným povrchovým omazom bol výplet tvorený konštrukčnými prvkami jednoduchého spôsobu úpravy neopracovaného dreva (prevažne prútovin). Analyzovaná vzorka mazanice možno pochádzala z nejakého pôvodne blízko situovaného výrobo-hospodárskeho objektu (napríklad z klenby pece) alebo zo širšieho priestoru sídliska situovanej konštrukcie nadzemnej obytnej, prípadne výrobo-hospodárskej stavby.

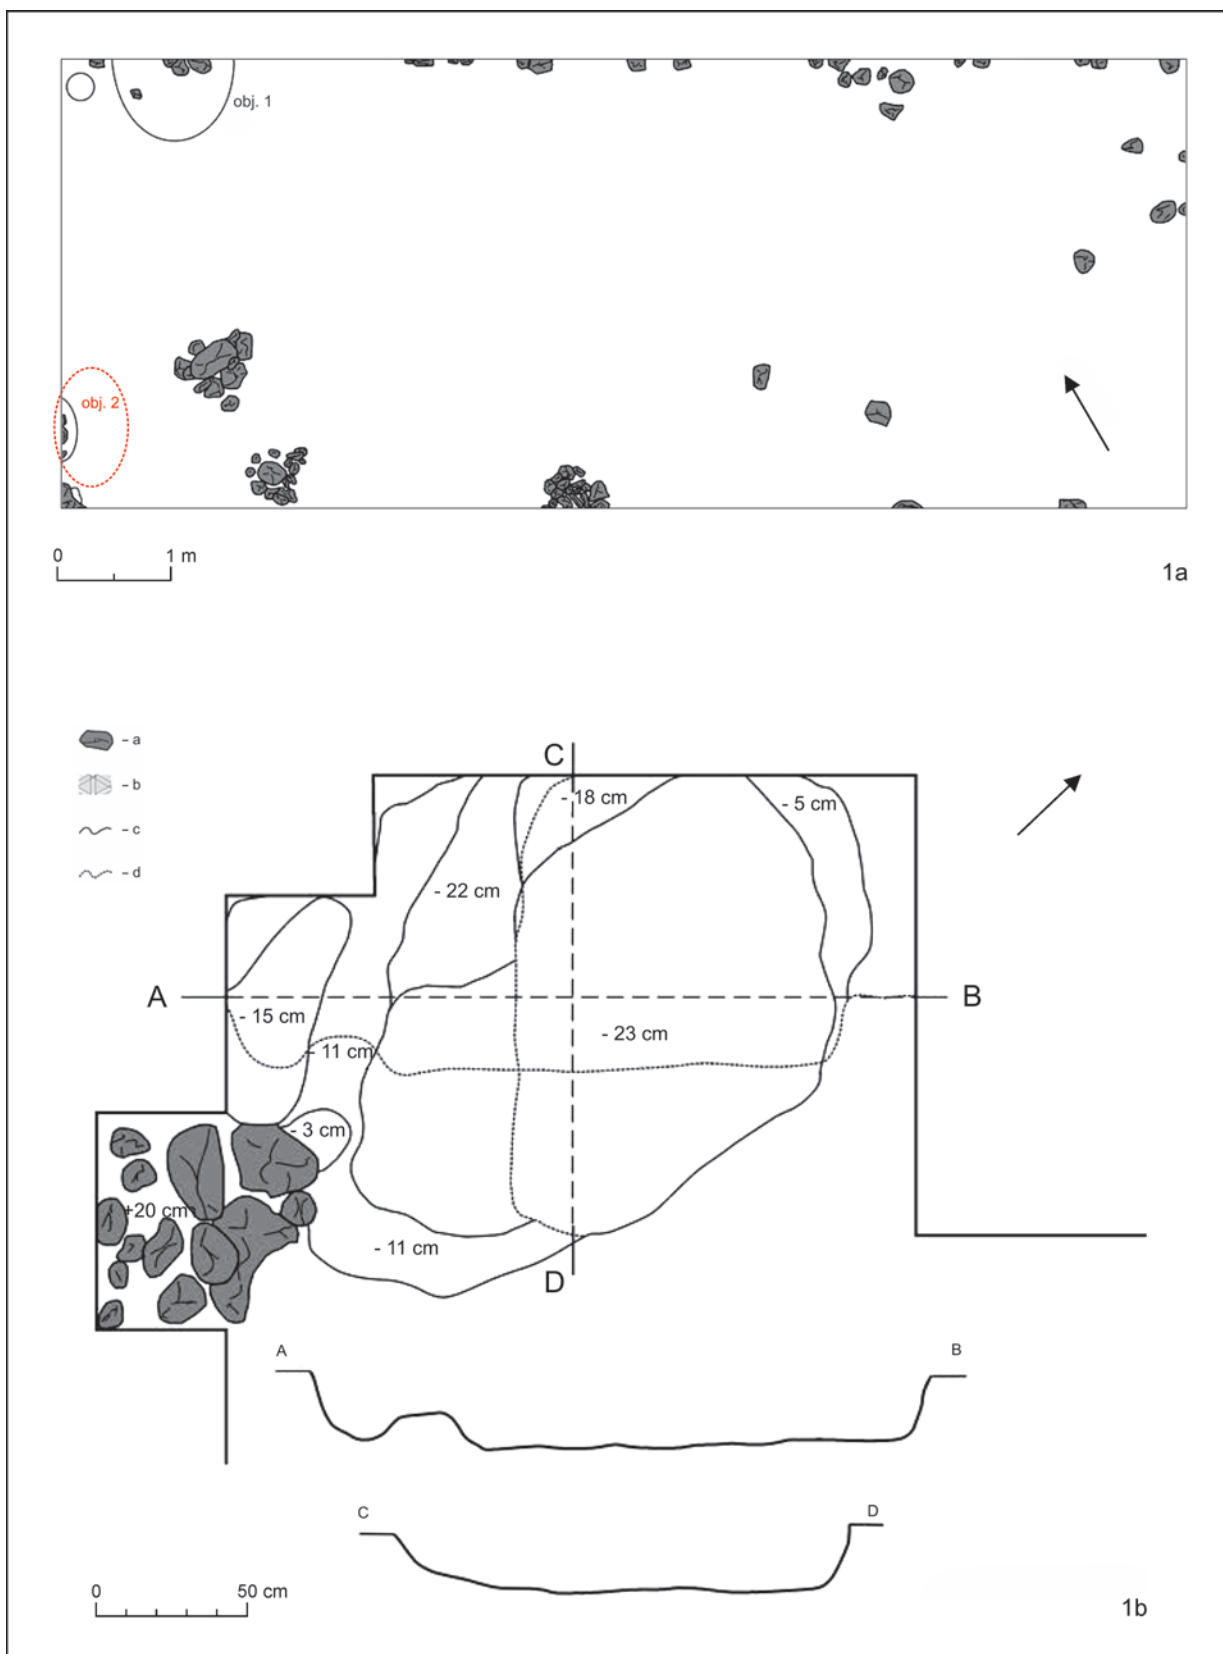
Obr. 4. Veľká Lomnica-Burchbrich. 1a – plán sondy 10 x 4/1965 v hĺbke sterilného podložja 57 cm, objekt 2/1965 označený červenou kružnicou; 1b – objekt 2/1965, sonda 10 x 4/1965 v hĺbke 60 cm (Novotná/Soják 2013, 34, 35, obr. 22: 2; 23: 2).  
 Legenda: a – kamene; b – zoskupenie kameňov; c – profily; d – línie objektu.

- **Objekt 2/1965** (obr. 4: 1a, 1b; predpoklad: sídlisková predpecná jama – dodatočne odpadová; terciárna/sekundárna? poloha mazanice). Sídlisková jama sa nachádzala v rozšírenom juhozápadnom rohu sondy 1965, v nálezovej hĺbke 55/57 cm od úrovne povrchu (Novotná/Soják 2013, 33, 34, 37). Samotná jama 2 mala nepravidelný pôdorys amorfného tvaru (s max. rozmermi 200 x 270 cm) a nerovné/preliačené dno s viacerými priehlbňami v rôznych častiach objektu, pričom celkovo zasahovala do hĺbky 80 cm od úrovne povrchu (Novotná/Soják 2013, 33, 34, 37). V bezprostrednej blízkosti sa nachádzali malé, ale výrazne husté koncentrácie kameňov a v okolitom priestore sa identifikoval plošný, pomerne riedky výskyt kameňov (Novotná/Soják 2013, 33, 34). Kumulácia kameňov s čiastočným výmazom na juhozápadnom okraji jamy predstavuje pravdepodobne zvyšok pece alebo spálenisko z ohniska. Nie je však isté, či predpokladané spálenisko s jamou súvisí, alebo či táto jama porušovala spálenisko ohniska/pece, a tým by medzi nimi existoval časový rozdiel (Novotná/Soják 2013, 37). Vo výplni jamy sa okrem rôznorodého nálezového inventára objavili aj fragmenty mazanice (Novotná/Soják 2013, 37). V uvedenej sonde sa dokonca objavila aj ďalšia nepravidelná jama 1, do ktorej opäť zasahovalo vykurovacie zariadenie. Táto zdvojená situácia sa môže interpretovať ako predpecné jamy jednotlivých pecí. Podstatná deštruovaná časť mazanice z nálezových situácií mohla plniť funkciu hlineného výmazového spojiva v dlážkach jednotlivých ohnisk alebo pochádzala z hlinených výmazov obvodových vypletaných konštrukcií kupolových plášťov pecí (vrátane analyzovanej vzorky mazanice). Na týchto kusoch mazanice sa dokonca objavuje vrstvenie plošného povrchového omazu, čo je dokladom viacnásobného obnovenia povrchového omazu, nanášaného na hlinené výmazы kupolových stien pecí alebo ide o dôkaz opakovaného vymazávania dlážok ohnisk. Medzi tepelnými zariadeniami prevládali ohniská so starostlivo vyloženým dnom z kamenných okruhliakov a vymazaných hlinou. Pri niektorých z nich (aj s ohľadom na väčšie množstvo mazanice) možno predpokladať, že išlo pôvodne o pece prekryté hlinenou kupolou (Novotná/Soják 2013, 221).

Vybraná vzorka mazanice (tabela 1–4; tab. IV: B) pochádzajúca z lokality Veľká Lomnica-Burchbrich z predpokladanej predpecnej jamy, dodatočne využitej ako odpadová jama (objekt 2/1965; obr. 4: 1a, 1b), bola lokalizovaná v otáznej terciárnej alebo sekundárnej polohe (v spornej nadväznosti na daný objekt alebo konkrétnu pôdorysnú dispozíciu). Avšak vzhľadom na predpokladaný charakter sídliskového objektu je to málo pravdepodobné. Navyše pri juhozápadnom okraji jamy sa zachovala kumulácia kameňov s čiastočným výmazom, čo je azda zvyšok pece alebo spálenisko z ohniska. V prípade vzájomnej súvislosti sa jama môže interpretovať ako predpecná jama hlinenej kupolovitej pece. Podstatná časť deštruovanej mazanice z nej alebo z takejto nálezovej okolnosti by mohla pôvodne plniť funkciu hlineného výmazového spojiva dlážky ohniska (s vyloženým dnom z kamenných okruhliakov), alebo pochádzala z hlineného výmazu obvodovej vypletanej konštrukcie kupolovitého plášťa pece. Samotná konštrukčná forma na mazanici z daného objektu poukazuje na rovnú, prípadne zaoblenú opornú drevenú konštrukciu s rôznorodou štruktúrou výpletu vertikálnej alebo klenutej obvodovej steny. V obidvoch prípadoch s hlineným výmazom a predpokladaným plošným povrchovým omazom, pričom výplet bol tvorený konštrukčnými prvkami jednoduchého spôsobu úpravy neopracovaného dreva (prevažne prútoviny). Je možné, že analyzovaná vzorka mazanice pochádzala z pôvodne bezprostredne situovaného výrobného-hospodárskeho objektu (napr. z uvedenej potenciálnej klenby pece) alebo menej pravdepodobnejšie zo širšieho priestoru sídliska situovanej konštrukcie nadzemnej obytnej, prípadne výrobného-hospodárskej stavby.

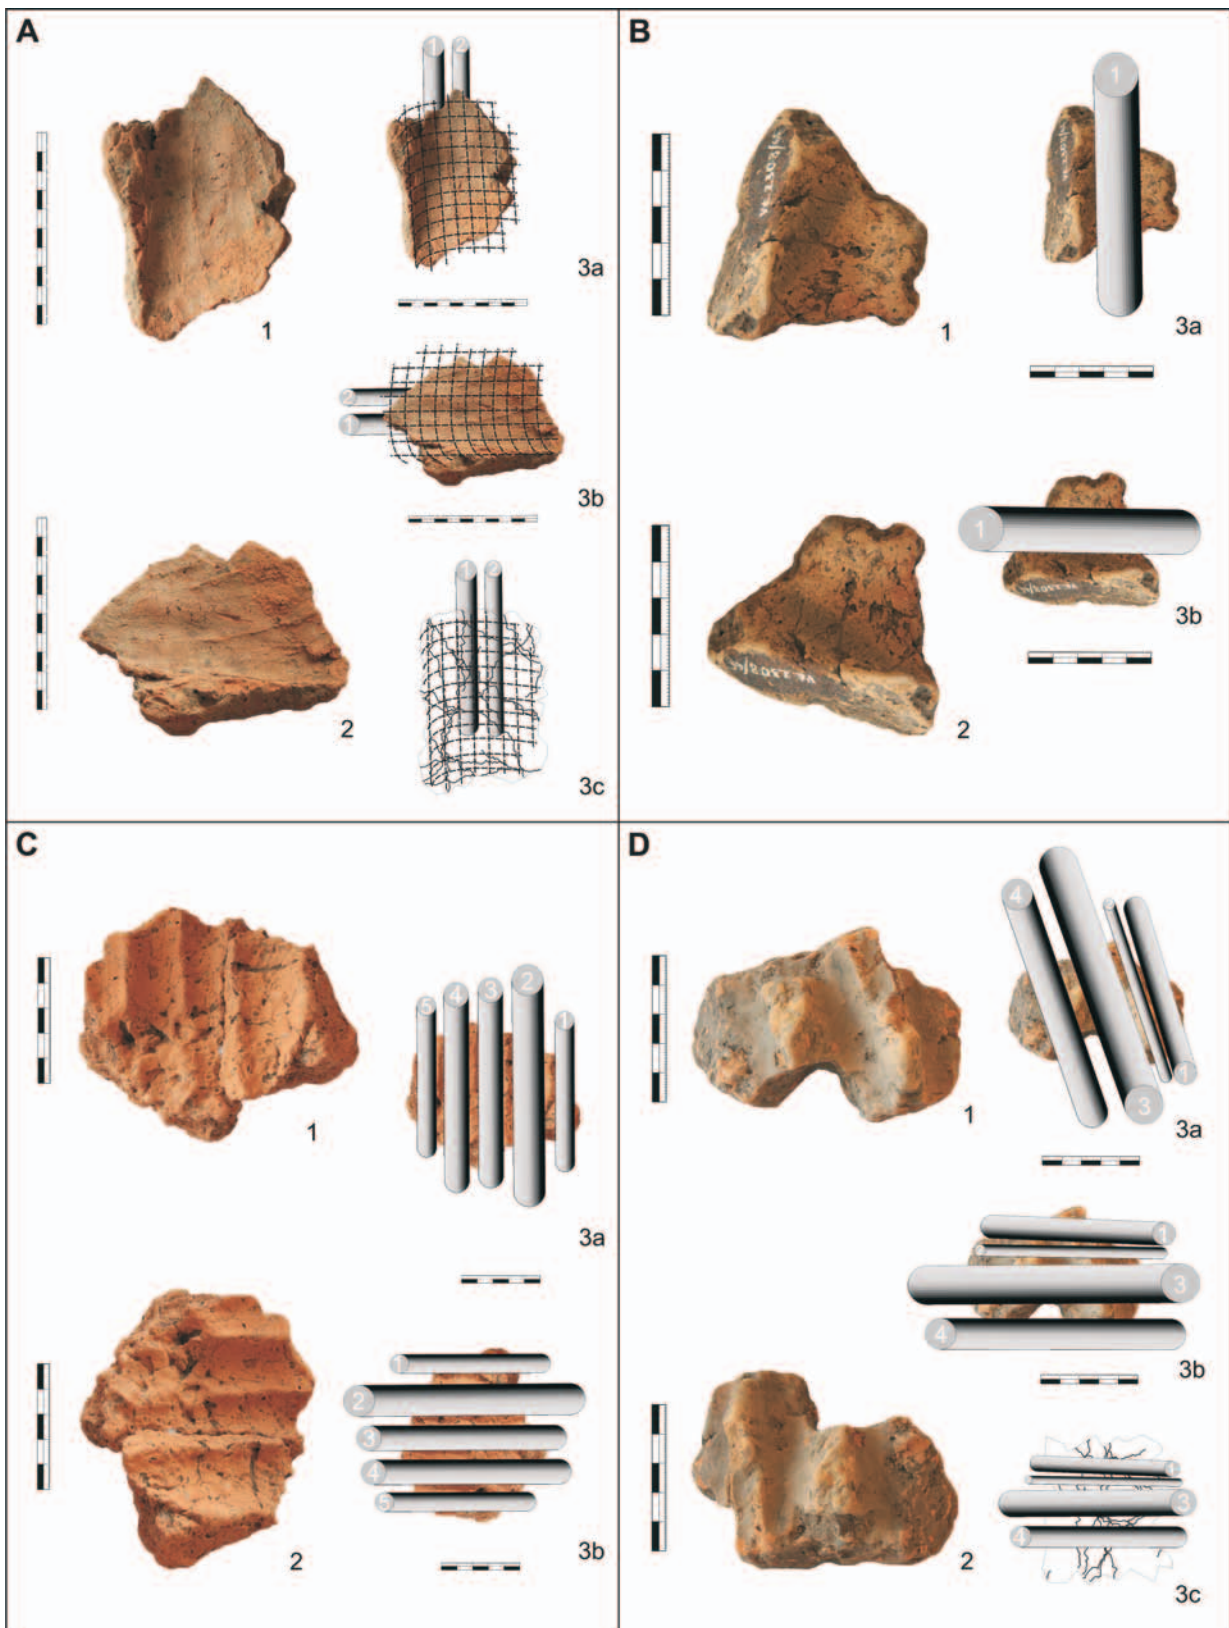
Tab. IV. A – Šarišské Michalany-Fedelemka, objekt 61/1982-1; B – Veľká Lomnica-Burchbrich, objekt 2/1965-1; C – Zemplínske Hradište-Vyšné Hosáky, objekt 7b/1994-1; D – Zemplínske Kopčany-bývalý hospodársky dvor JRD, objekt 3/1960-1. Mazanica. Foto A. Zastawny, interpretácia a konštrukčná modelácia J. Ďuriš.

Vybraná vzorka mazanice (tabela 1–4; tab. IV: A), ktorá pochádzala z lokality Šarišské Michalany-Fedemka z deštrukcie hlinenej kupolovitej klenby pece, vrátane sídliskovej dodatočne odpadovej jamy (objekt 61/1982; obr. 3: 1a–1c), bola lokalizovaná v sekundárnej polohe (v priamej nadväznosti na daný deštruovaný objekt). Vzorka mazanice sa pravdepodobne priamo viazala na nálezovú situáciu deštruovanej konštrukcie. Hlinená klenba pece bola založená až v hornej časti už nepoužívanej jamy. Samotná konštrukčná forma na mazanici z objektu poukazuje na zaoblenú opornú drevenú konštrukciu s rôznorodou štruktúrou výpletu klenutej obvodovej steny s hlineným výmazom a plošným povrchovým omazom (konkrétne možno z deštrukcie spodnej časti klenby kupoly pece). Výplet bol tvorený konštrukčnými prvkami jednoduchého spôsobu úpravy neopracovaného dreva (prevažne prútoviny). Práve viaceré kombinácie výpletu a kríženia prútoviny vytvárali špecifické konštrukčné previazanie, ktoré krátke kusy prútoviny (fixačné tyčinky/kolíky) zároveň situovali kolmo na hĺbku steny kupoly pece. Takto lúčovito rozmiestnené kusy prútoviny vytvárali akýsi fixačný systém, ktorý lepšie ukotvil masu hlineného výmazu v obvodovej stene kupoly pece. Daná konkrétna konštrukčná podoba plnila pomocný oporný charakter fixačnej drevenej vypletanej siete zo zaoblenej/zaklenutej obvodovej steny, spodnej časti kupoly pece.

Vybraná vzorka mazanice (tabela 1–4; tab. IV: D), ktorá pochádzala z lokality Zemplínske Kopčany-bývalý hospodársky dvor JRD z mierne zahĺbenej základovej jamy (objekt 3/1960; obr. 5: 1a, 1b), bola dodatočne využitá ako odpadová jama. Interpretovaná ako čiastočne zahĺbená výrobo-hospodárska stavba ľahkej konštrukcie alebo zastrešenia, bola lokalizovaná v otáznej sekundárnej polohe, takže v spornej, ale predpokladanej nadväznosti na daný objekt alebo konkrétnu pôdorysnú dispozíciu. Konštrukčné formy na mazanici z objektu poukazujú na drevenú konštrukciu s rôznorodou štruktúrou výpletu obvodovej steny s hlineným výmazom a plošným povrchovým omazom. Výplet bol tvorený konštrukčnými prvkami jednoduchého spôsobu úpravy neopracovaného dreva (prevažne prútovin), ktorá zároveň vytvárala kombinovanú zložitejšiu štruktúru konštrukčných previazaní plošnej fixačnej siete, plošne rozmerných obvodových stien. Samotná mierne zahĺbená základová jama (bez prítomnosti ohniska), ktorá v kombinácii s pravdepodobnou existenciou jednoduchej a ľahkej vpletanej drevenej stĺpovej konštrukcie s hlineným výmazom a plošným povrchovým omazom (boli doložené malé kolové jamky, ako aj prítomnosť mazanice v odpadovom zásype jamy), mohla plniť funkciu obvodových plošných stien. Tie mohli byť situované z troch strán s jednou otvorenou pozdĺžnou stranou alebo situované iba z dvoch strán s dvoma otvorenými pozdĺžnymi stranami, prípadne otvorenou pozdĺžnou a priečnou stranou. Tým sa vytvorila priestorovo malá (pomerne úzka) výrobo-hospodárska a čiastočne zahĺbená stavba zemnicového charakteru s nadzemnou konštrukciou strechy azda pultového typu (menej pravdepodobne sedlového typu). Nie je však vylúčené, že malé kolové jamky, nachádzajúce sa pri pozdĺžnych stenách, boli iba vertikálnymi nosnými konštrukčnými pozostatkami (bez súvislých obvodových stien) pôvodného zastrešenia pultového typu. Na potenciálnu vyššie uvedenú funkciu objektu nepriamo poukazujú aj nálezy z výplne jamy a jej bezprostredného okolia. Obytná funkcia plošne pomerne malého a konštrukčne iba provizórneho objektu bez prítomnosti ohniska sa zjavne vylučuje. Je možné, že analyzovaná vzorka mazanice mohla pochádzať z ľahkej konštrukcie nadzemnej výrobo-hospodárskej stavby alebo dokonca z nejakej inej blízko situovanej konštrukcie stavby rovnakého alebo podobného charakteru. Nie je úplne vylúčená aj možnosť charakteru, napríklad z pomerne blízko situovaného výrobo-hospodárskeho objektu (napr. z klenby pece), a to vzhľadom na stredný až silný výpal vzorky.

The sample of daub (Tab. 1–4; Pl. IV: D) from the site of Zemplínske Kopčany-former farm yard JRD (cooperative farm) from a slightly sunken foundation pit (of a partly sunken production-commercial structure with light construction or roofing) additionally used as a refuse pit (feature 3/1960; Fig. 5: 1a, 1b) was localized in questionable secondary position. The construction forms on the daub from the feature suggest wooden construction from an external wall with various structures of wattle with clay daub and surface smear. The wattle was made from untrimmed twigs creating a complex combined structures of construction bindings of a fixing net from large external walls. In the sunken foundation pit (without a hearth), small stakeholes were documented, probably proving existence of a light wattled wooden stake construction with clay daub and surface smear which might have played the role of simple external walls. They might have been situated on one or even three sides, creating a small, probably a production-commercial, partly sunken pithouse-like building with an above-ground construction of probably a flat roof. Therefore, it is possible that daub really came from such a light above-ground construction situated above a sunken pit of a production-commercial building.
