## HYDROMORFOLOGICKÝ PRIESKUM VÁHU AKO NÁSTROJ PRE MANAŽMENT VODNÝCH TOKOV NA SLOVENSKU

Lenka Anstead\*, Dušan Barabas\*\*

### **Hydromorphological survey of the River Váh as a tool for river management in Slovakia**

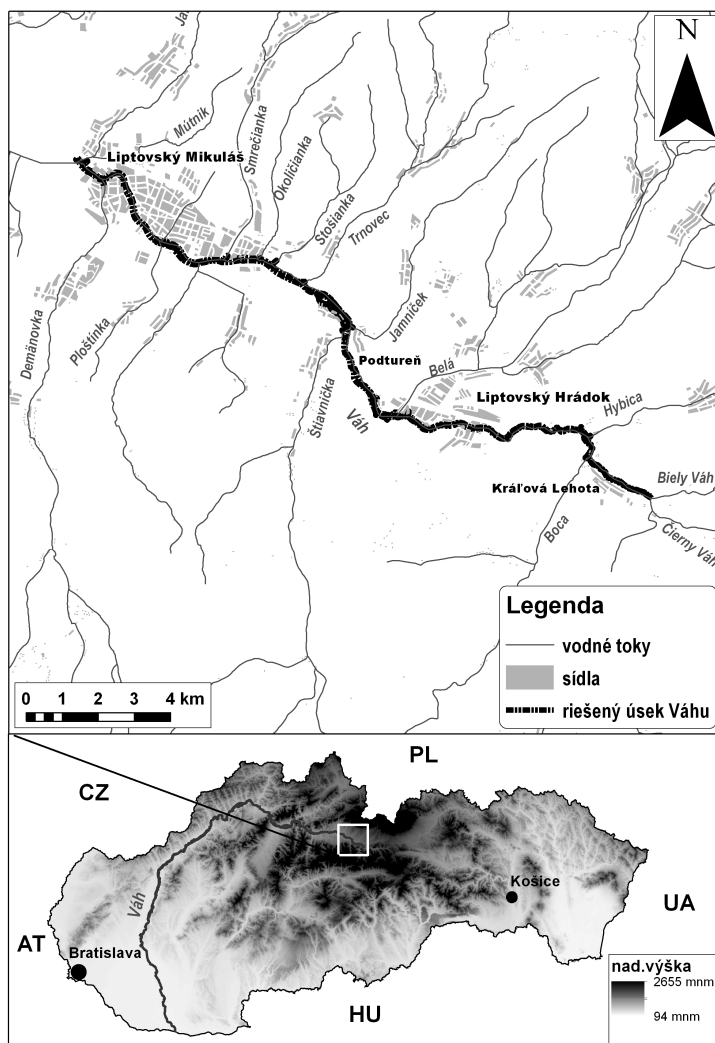
Obr. 1. Vymedzenie predmetného územia

Skúmaný riečny koridor predstavuje dno dolinového systému rieky Váh. Nachádza sa v severnej časti stredného Slovenska, v Liptovskej kotline, a je ohraničený profilom na sútoku Bieleho a Čierneho Váhu z východu (644 m n. m.) a vtokom Váhu do Liptovskej Mary zo západu (570 m n. m.). Mapovaný úsek je dlhý 23,5 km a má rozlohu približne 470 hektárov (obr. 1).

The River Váh is the most important river in the Liptov Region (and the longest river in Slovakia), Fig. 1. Its hydromorphological diversity results from rich and varied geological structure in the upper reaches. The river and its floodplain belong to the network of European bio-corridors. Two well known national parks, several nature reserves and natural heritage sites are situated within the drainage area of the river. The river itself is home to rare species such as the Danube salmon (*Hucho hucho* L.), otter (*Lutra lutra* L.), grey heron (*Ardea cinerea* L.), black stork (*Ciconia nigra* L.) and many others.

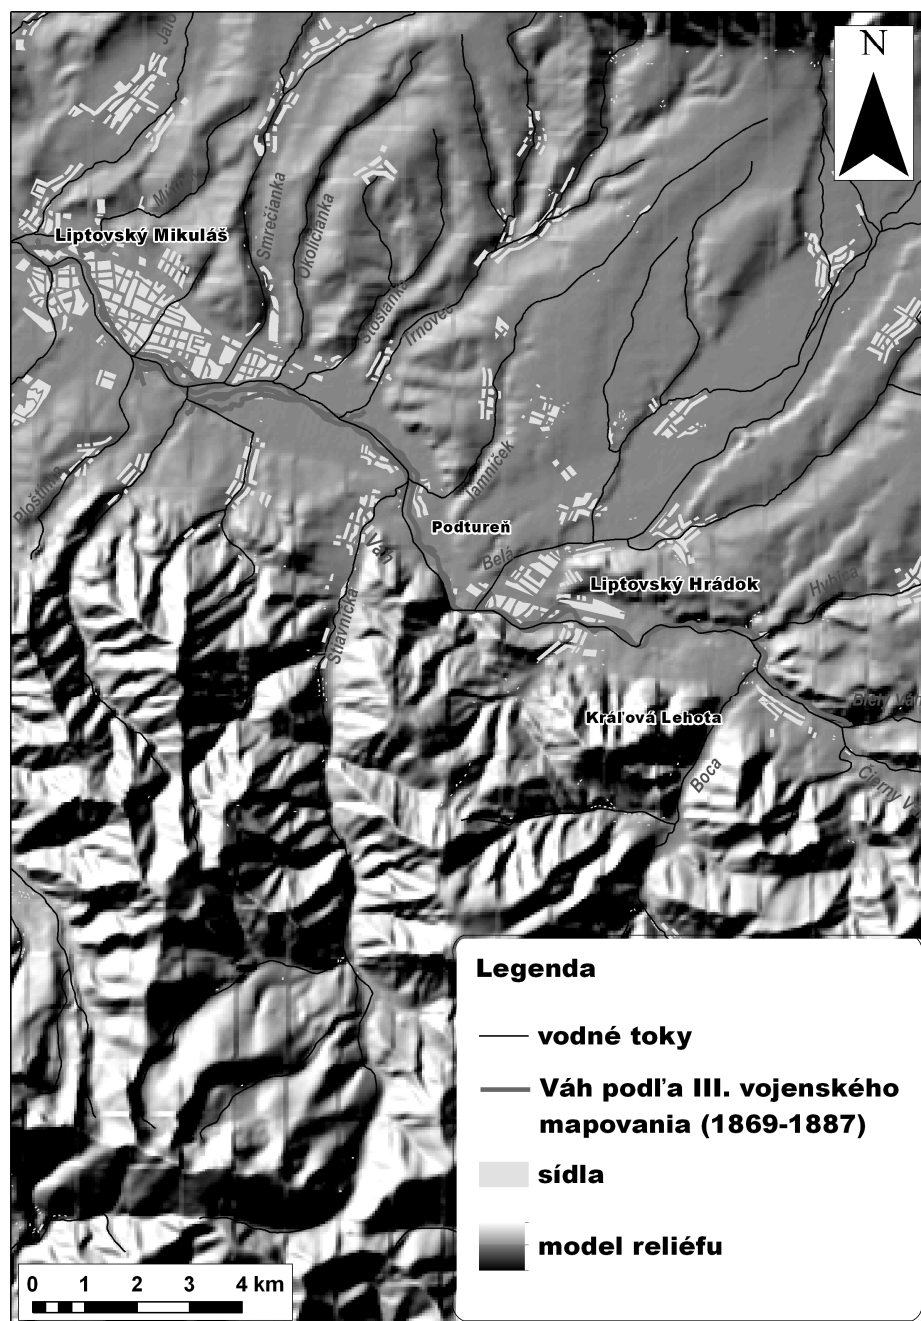
Obr. 2. Historické porovnanie mapovaného úseku Váhu (spracované na základe mapy Horného Uhorska z roku 1936 (VTS 1936) a Základnej mapy ÚGKK SR z roku 1993, obe v mierke 1:25 000)

The natural functioning of the river as a bio-corridor is restricted by engineering structures that obstruct its flow and thus inhibit fish migration. Three hydroelectric power plants with a weir over the entire width of the river are located in the surveyed reach. The river has also been modified in the past as part of the project of building the dam system downstream in the 1950s and flood protection measures for towns located in the contiguous floodplain. The river has been dredged, straightened and the banks were stabilized by concrete and rock. Since 1936, the main channel was shortened by 650 m and nearly 15 km of side channels disappeared (Fig. 2).

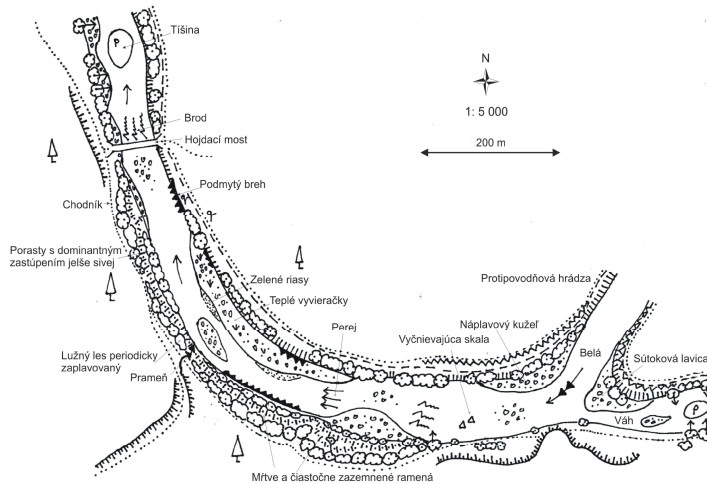
Hranice jednotlivých úsekov boli zaznamenané v teréne meraním v závislosti od objektov na podkladovej mape. Do mapových listov boli v teréne zakreslené hydromorfologické prvky v koryte, technické úpravy brehov, využitie ripariálnej krajiny a brehové porasty (obr. 3) pomocou štandardných symbolov prieskumu riečneho koridoru (obr. 4). Premennivosť charakteru koryta bola zdokumentovaná reprezentatívnymi priečnymi profilmi pre každý úsek (obr. 5). Umiestnenie priečných profilov je tiež vyznačené v jednotlivých mapových listoch. Morfologické prvky v koryte a na nive boli klasifikované podľa terminológie popísanej v Hydromorfologickom slovníku Lehotským a Greškovou (2004).

Obr. 3. Náčrt mapového listu v mierke 1: 5 000 s dodatočným popisom niektorých prvkov

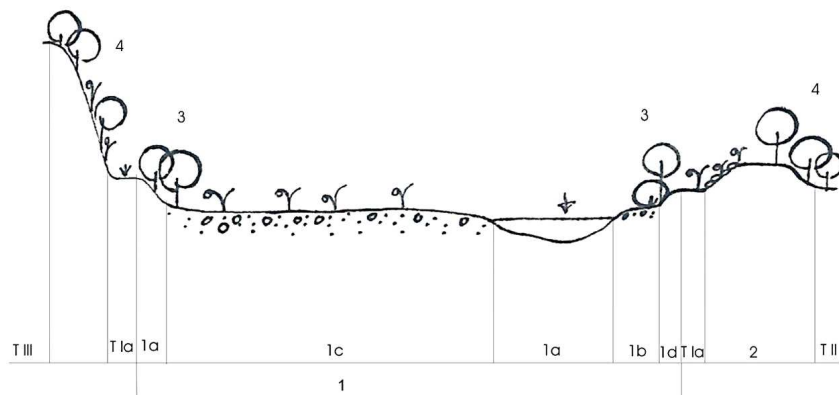
Obr. 5. Pričný rez ripariálnou zónou toku

Vysvetlivky: 1a – dno toku, 1b – pripojená pozdĺžna lavička, 1c – sihoť, 1d – breh, T Ia, T II, T III – Riečne terasy (klasifikácia podľa DRÖPPU 1966), 2 – protipovodňová hrádza spevnená kamennou rovnatinou, 3 – brehový porast, 4 – sprievodný porast

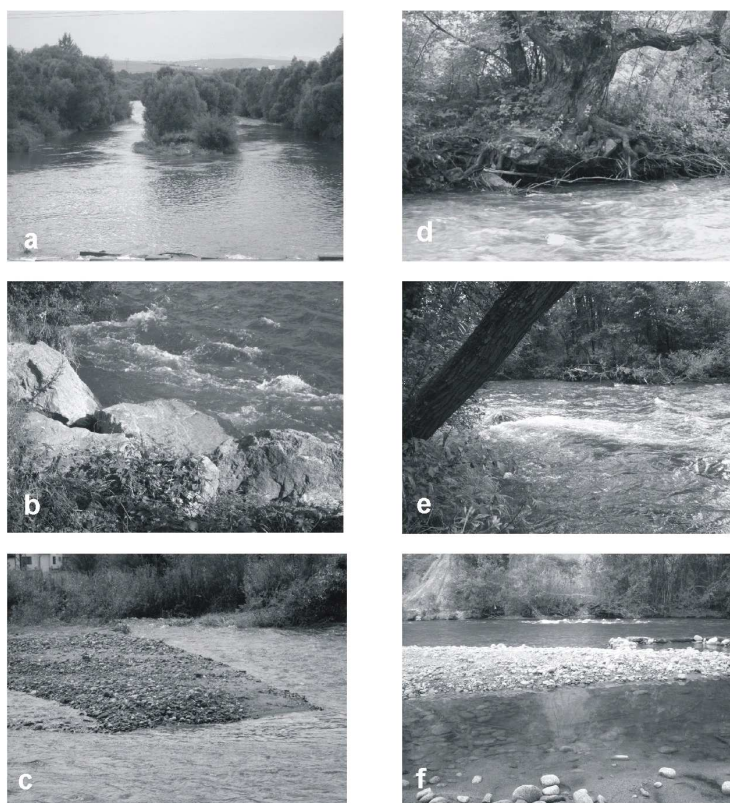
**Obr. 6. Príklady hydromorfologickej rôznorodosti Váhu v hornom Liptove**

a – bifurkácia toku a stredový ostrovček s vegetáciou, b – päta brehu spevnená lomovým kameňom, c – čelo štrkovej lavice, kde sa ukladá materiál menšej zrnitosti, d – starý brehový porast s úkrytmi pod koreňovým systémom, hodnotný biotop napríklad pre vydru riečnu, e – turbulentný úsek toku s veľkým transportným potenciálom, f – zátočina, depresia mimo hlavného toku so stagnujúcou vodou

Hydromorfológia Váhu je aj napriek vysokej miere technických úprav pomerne rôznorodá, s výskytom desiatok ripariálnych a korytových foriem, ktoré sa prirodzene nachádzajú aj v neupravovaných tokoch. Dokazuje to skutočnosť, že rieka je na tomto úseku dynamickým systémom pružne reagujúcim na zmeny v snahe dosiahnuť rovnovážny stav. Typické je striedanie plytčín a priehlbín a tento jav možno pozorovať aj v napriamovaných úsekoch. Striedanie prispieva k diverzite riečnych biotopov a v čase nízkych prietokov sú priehlbiny útočiskom pre rôzne organizmy. Podobne sa tendencia meandrovať prejavuje aj v regulovaných úsekoch s obmedzeným inundačným priestorom. Úseky s pomaly tečúcou vodou sa striedajú s rýchlo prúdiacimi úsekmi, čo spestruje spoločenstvá vodných organizmov adaptované na rôznu rýchlosť prúdu (Šíbl et al. 1999). V miestach rozšírenia koryta, kde klesá energia toku, slúžia ako dôkaz naneseného materiálu štrkové lavice. Tie spolu s plytčinou a priehlbínou vytvárajú tzv. lavicové jednotky. Podľa typu lavíc prevládajú pozdĺžne pripojené lavice (74 %), ale pomerne časté sú aj vrcholové pozdĺžne lavice (16 %) a zvyšok tvoria sútokové alebo priečne lavice. Členenie lavíc na jednotlivé typy uvádza tab. 1. V rámci lavíc bol zaznamenaný aj výskyt lavicových rýh, zákutí a výplavov (prúdom vyerodovaných zníženín). Vyvýšené, zriedka zaplavované stredové ostrovčeky s drevinovou vegetáciou sa na skúmanom úseku vyskytujú menej. V neregulovaných častiach boli pozorované čiastočne zazemnené mŕtve ramená, ktoré sú periodicky zaplavované, meandrové jazvy a meandrové jazerá v pokročilom štádiu zazemňovania. Laterálnou eróziou na úseku vznikajú brehové previsy a brehové výklenky, hlbkovou eróziou sa vytvárajú zátočiny. Pomerne časté sú aj brody, ktoré vznikajú na miestach, kde prúdnicou prechádza z jednej strany na druhú. Diverzitu morfológických jednotiek ilustrujú príklady na obr. 6.

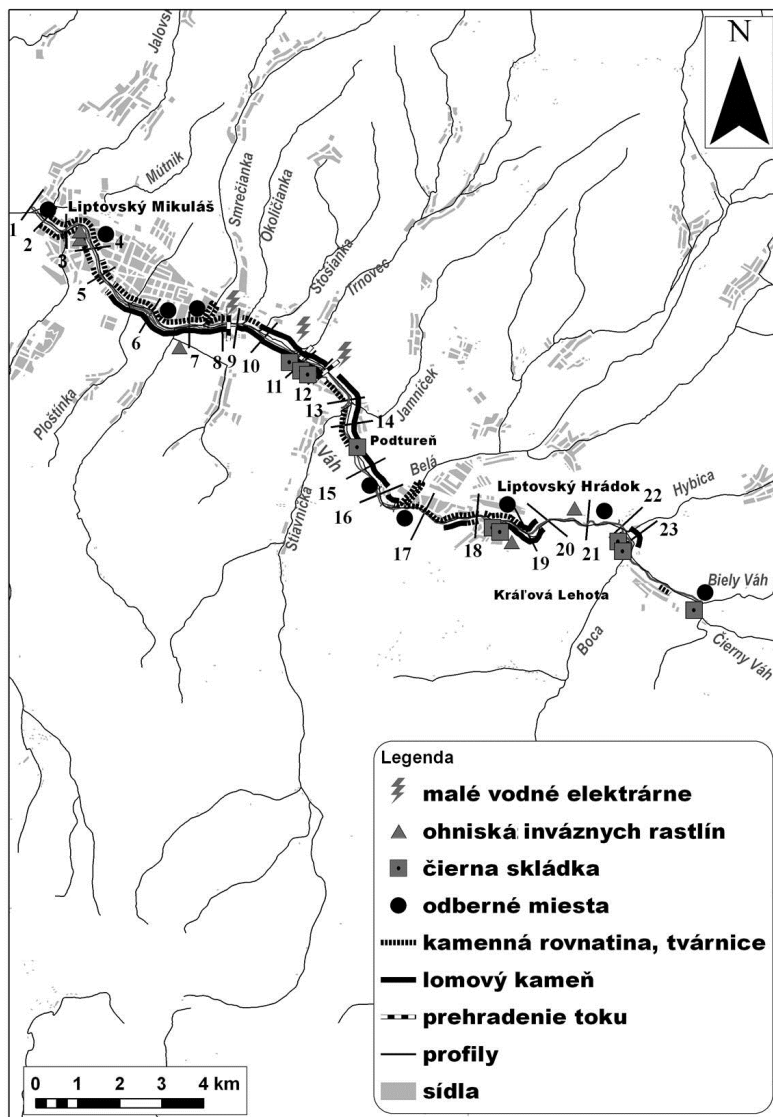
Obr. 7. Mapa s vyznačením opevnení brehov kategorizácie hydromelioračných úprav tokov (podľa Lellákovej a Kubíčkovej 1992), čiernych skládok, ohnisk výskytu inváznych rastlín a s približným zobrazením lokalít priečných rezov

V sledovanom úseku sa vyskytlo aj deväť väčších lokalít s čiernymi skládami (nad 50 m<sup>2</sup>). Najväčšie ložisko nelegálneho komunálneho odpadu sa nachádzalo pod riečnou terasou pri Liptovskom Hrádku. Lokality výskytu inváznych rastlín a skládok sú zaznamenané na obr. 7.

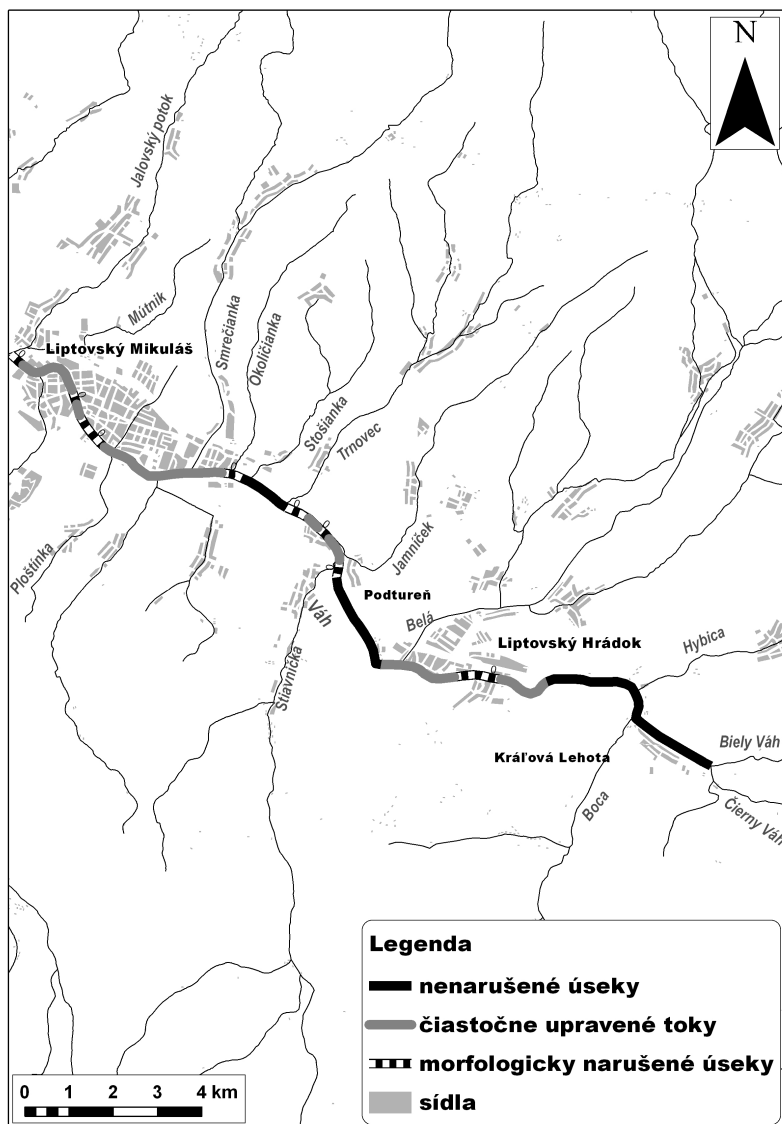
Na základe výskytu prirodzených tvarov koryta a technických úprav, do skupiny morfológicky a hydrologicky nenarušených alebo len mierne narušených tokov patrí 45 % úseku, čiastočne upravených s prirodzenými parametrami je 35 % koryta a zvyšných 20 % bolo začlenených do kategórie regulovaných úsekov tokov bez samorevitalizačnej schopnosti (obr. 8).

Obr. 8. Mapa vyhodnotenia toku na základe výskytu prirodzených tvarov koryta, podľa metodického pokynu č. 22 Akčného plánu pre implementáciu Národnej stratégie ochrany biodiverzity na Slovensku (NR SR 1997)

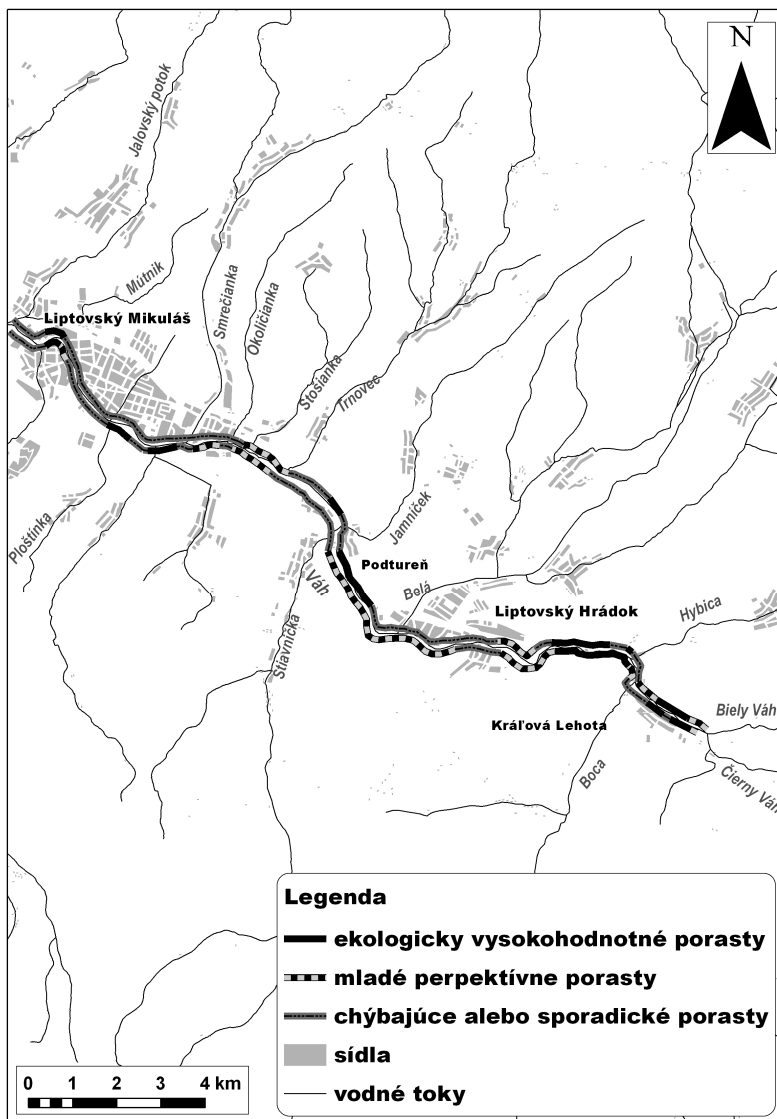
Brehové porasty sú prítomné na jednom alebo oboch brehoch Váhu v každom mapovanom úseku. Kým v minulosti prevládali prirodzené porasty horského lužného lesa, dnes sa (miestami aj 80-100 metrov široké porasty) zachovali len ako fragmenty v nezregulovaných častiach úseku. V antropogénne výrazne ovplyvnených úsekoch a hlavne v mestách sú porasty limitované na úzky sporadický pás, kde prevažujú vrby, najmä vrba purpurová (*Salix purpurea* L.). Z pohľadu ekologickej kvality možno teda do kategórie ekologicky vysokohodnotných brehových porastov zaradiť len 17 % porastov na ľavom brehu a 19 % na pravom brehu. Mladé perspektívne porasty tvoria 36 % na ľavom brehu a 17 % na pravom brehu. Značný podiel predstavujú úseky toku so sporadickými, chýbajúcimi alebo druhovo nevhodnými porastmi, až 47 % na ľavom a 64 % na pravom brehu (obr. 9).

Obr. 9. Mapa kategorizácie brehových porastov pre ľavý a pre pravý breh podľa pokynu MŽP SR (1997)
